Porvoon kaupunki

## **Lundinkadun terveystasema B-osa**

Kosteus- ja sisäilmatekninen kuntotutkimus

20.12.2018

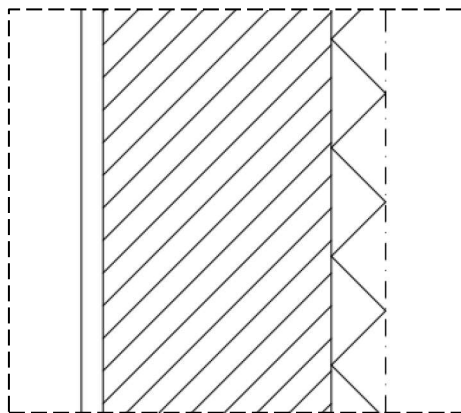
Kuva 6. Sokkelirakenne SK1.

Sokkelin nurkissa on jälkiä kosteusrasituksesta. Sokkelin vierestä kaivetussa kohdassa patolevyn yläreuna ei ollut tiivistetty sokkelissa.

Sokkelin kosteusrasitukseen viittaavat jäljet nurkissa ovat sadevesisyökyjen vieressä ja näistä roiskunut sadevesi on todennäköisesti syynä jälkiin.

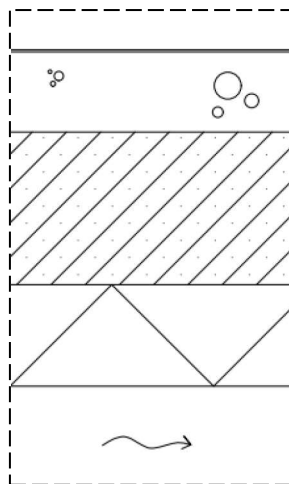
Kuva 14. Alapohjarakenne AP7.

Ryömintätilassa on vaurioituneita mineraalivillakaistoja rakenneliittymien kohdilla. Mineraalivillakaistat ja mikrobiperäinen haju ovat sisäilman laatua heikentäviä tekijöitä, koska ryömintätilasta on todettu ilmayhteys sisätiloihin.

Mikrobiperäiselle hajulle ei löydetty aistinvaraisesti tai rakenneavauksilla selkeää syytä. Haju voi johtua mineraalivilloista ja huonosta tuulettuvuudesta. Ryömintätilassa on saattanut olla ennen muottilaudoitukset sokkelien kyljissä, jotka on myöhemmin poistettu. Vaurioituneista muottilaudoista on voinut jäädä purkupölyä ryömintätilaan.

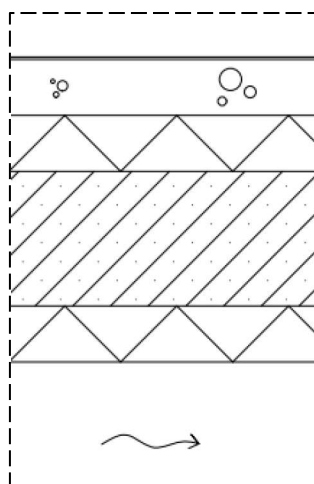
Kuva 15. Alapohjarakenne AP8.

Ryömintätilan ulkoreunojen sokkeli/anturarakenteessa on ryömintätilan puolella EPS-eriste. Alapohjarakenteen alapuolisessa EPS-eristeessä on kosteusrasitukseen viittaavia jälkiä. Ryömintätilassa oli tutkimusten aikaan aistinvaraisesti aistittavissa mikrobiperäinen haju.

Ryömintätilasta poistetaan pintamaat. Ryömintätila tiivistetään yläpuolisiin tiloihin nähden. Näkyvästi vaurioituneet EPS-eristelevyt uusitaan.

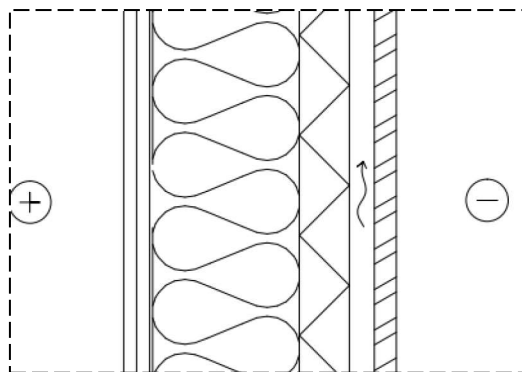
Kuva 22. Ulkoseinärakenne U6 avauksesta.

| Näytenumero | Tila | Rakenne | Materiaali | Tulos |
|---|---|---|---|---|
| U6.1 | 2013 | US | villa | lievä viite vauriosta |

Ulkoseinässä on mikrobivaurioitunutta mineraalivillaa, mikä on sisäilman laatua heikentävä tekijä. Mineraalivillan vauriot ovat syntyneet todennäköisesti höyrynsulun vuotokohdista rakenteeseen päässeen vesihöyryn kondensoitumisesta sekä ulkopuolelta sisään päässeistä sadevesistä. Julkisivupellityksen heikko tuuletus lisää

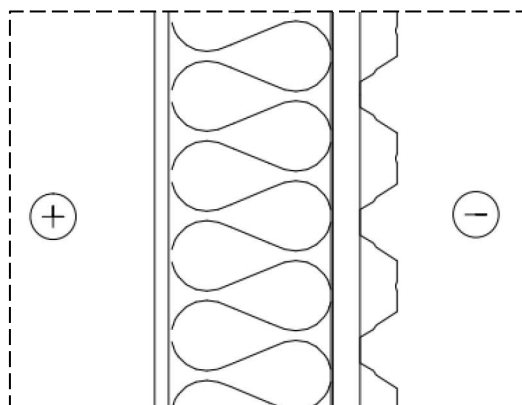
Kuva 23. Ulkoseinärakenne U7 avauksesta.

| Näytenumero | Tila | Rakenne | Materiaali | Tulos |
|---|---|---|---|---|
| U7.1 | 1011 | US | villa | viite vauriosta |

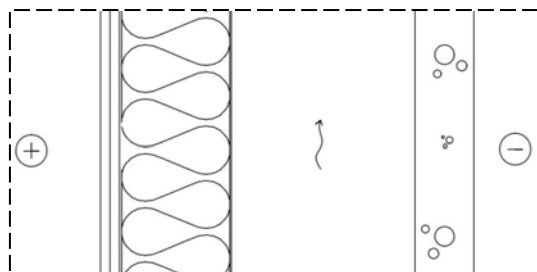
Kuva 26. Ulkoseinä US6 avauksessa U8.

| Näytenumero | Tila | Rakenne | Materiaali | Tulos |
|---|---|---|---|---|
| U8.1 | 2013 | US | villa | viite vauriosta |

Ulkoseinässä on mikrobivaurioitunutta mineraalivillaa, mikä on sisäilman laatua heikentävä tekijä. Tiilimuuratussa kohdassa ei ole lainkaan höyrynsulkua, mikä voi mahdollistaa sisäilman vesihöyryn tiivistymisen rakenteen sisään. Betonielementtien sisään voi viistosateella päästä vettä, mikä ei pääse kuivumaan elementin heikosta tuulettuvuudesta johtuen.

Ulkoseinän lämmöneristeet tulee uusia ja rakentaa sisäpuolelle lisätä tiivis höyrynsulku. Elementin vauriot ja saumat tulee korjata. Elementtien tuuletusta tulee parantaa.

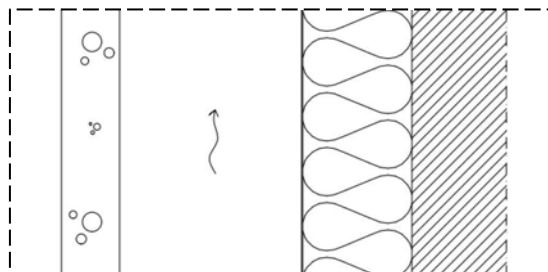
Kuva 27. Ulkoseinä US6 (tiili) avauksessa U9.

Aikakaudelle tyypillisiä riskejä on muun muassa eristetilan tuulettumattomuus sekä höyrynsulun puutuminen tai huonosti tiivistetyt liittymät. Rakenne on voinut lisäksi saada ulkopuolista kosteusrasitusta. Tiilimuuratusta kohdassa ei havaittu rakenneavaukskohdassa höyrynsulkumuovia, mikä tekee siitä riskirakenteen.

| Näytenumero | Tila | Rakenne | Materiaali | Tulos |
|---|---|---|---|---|
| U9.1 | 1004 | US | villa | lievä viite vauriosta |

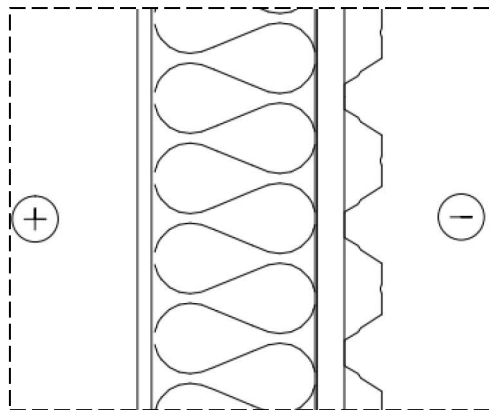
Kuva 31. Ulkoseinärakenne US19.

Rakenne tarkistettiin rakenneavauksen U9 avulla. Rakenteessa tuulensuojana olevassa vanerissa on kosteusjälkiä ja ulkokuoren tuuletus on heikkoa. Lisäksi rakenteesta puuttuu höyrinsulkumuovi. Eristevillasta otetussa näytteessä U9.1 oli...

Rakenteessa on samat riskit kuin US6:ssa, jossa riskit olivat toteutuneet. US19 ei sisällä höyrinsulkua, jolloin riskien toteutumisen mahdollisuus lisääntyy. Tuulensuojavanerissa oli kosteusjälkiä ja ulkokuoren tuuletus on heikkoa.
