Kuntotarkastus RS³

Hamarintie 33
06650 Hamari
29.05.2020

Tarkastuksen kohteena oli vuonna 1913 rakennettu kaksikerroksinen koulurakennus. Rakennus on ollut Porvoon kaupungin omistuksessa rakentamisesta lähtien.

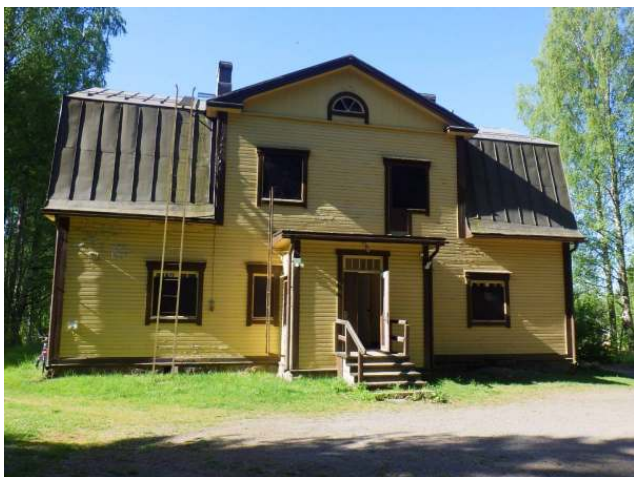
11. Julkisivua

- Ulkoverhouksen pinnoite on hilseillyt/haalistunut sekä paikoin verhouslaudoissa on muodonmuutoksia. Paikoitellen havaittiin verhouksen alaosassa pehmenemistä. Myös räystään kohdalla havaittiin muutamassa kohdin puuosien vaurioitumista.

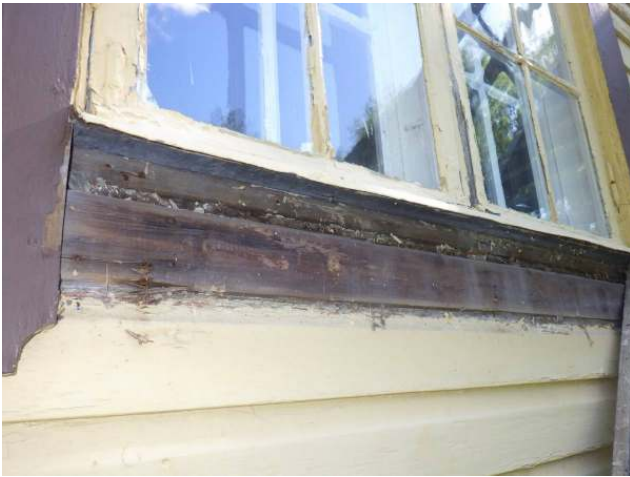
23. Ikkunan alta poistettiin laudoitusta

Suosittellaan hirsirungon vaurioiden laajuuden kartoittamista ja korjaamista erillisen korjausselosteen mukaisesti. Julkisivuverhouksen uusimisen sekä sisäpuolisten korjausten yhteydessä suositellaan hirsirungon kunto tarkastettavaksi kokonaisuudessaan.

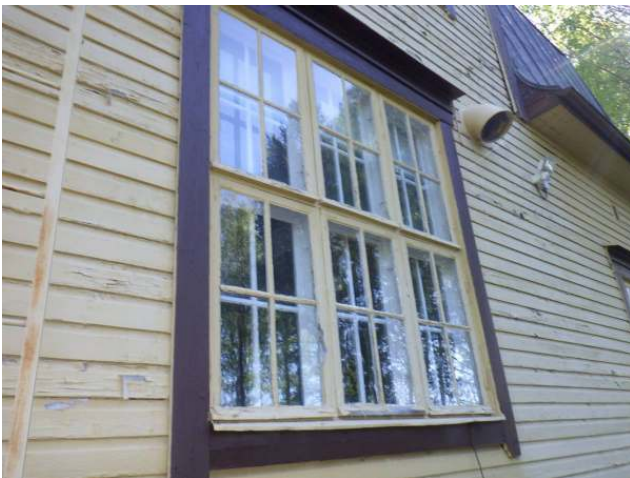
28. Ikkuna

- Rakennuksen ikkunat ovat puurakenteisia. Ikkunat ovat 2-puitteisia ja 2-lasisia.
- Ikkunoiden ja ulko-ovien puuosien maalipinnat, puuosat ja kittaukset ovat paikoin haalistuneet/vaurioituneet.

- Ikkunat ovat ylittäneet teknisen käyttöikänsä ja niiden uusimistarpeeseen tulee varautua. *Puurakenteisten ikkunoiden tekninen käyttöikä on normaalirasituksessa 50 vuotta (KH 90-00403, Kiinteistön tekniset käyttöiät ja kunnossapitojaksot, 2008).*

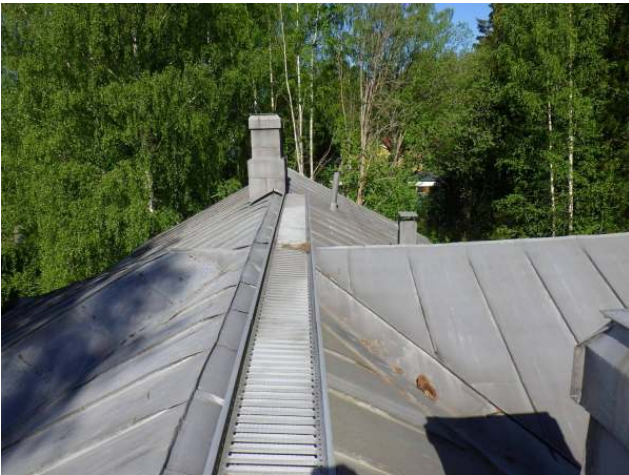
31. Vesikatetta

- Räystäskouruissa havaittiin lehtiä, neulasia ja vastaavaa roskaa. *Lehdet ja neulaset voivat tukkia räystäskourun tai syöksytorven ja aiheuttaa vesien tulvimisen kourun yli.*

Suosittelaa räystäskourujen puhdistamista sekä räystäskourujen kallistuksien tarkastamista puhdistamisen yhteydessä.

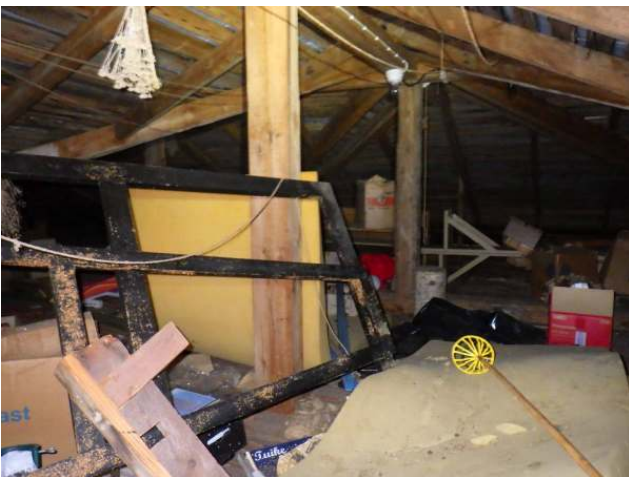
37. Yläpohjaa

- Yläpohjassa havaittiin kosteudenjälkiä eristeiden pinnoilla / vuotojälkiä vesikatteen alusrakenteissa, joista osa viittaa katteen vuotoihin ja osa johtuu katteen kondensoitumisesta. Sisätiloissa on valuma-/kosteusjälkiä useammassa kohdissa seinissä ja katoissa.

Suositellaan yläpohjan kunnan tarkastamista tarkemmin, mikä kosteusjälkien vuoksi tarkoittaa sitä että yläpohjan eriste suositellaan kauttaaltaan poistettavaksi, jotta yläpohjarakenteiden kunto voidaan tarkastaa. Vesikatteen uusimisen yhteydessä suositellaan kaikkien kastuneiden/vauriotuneiden kattorakenteiden uusimista.

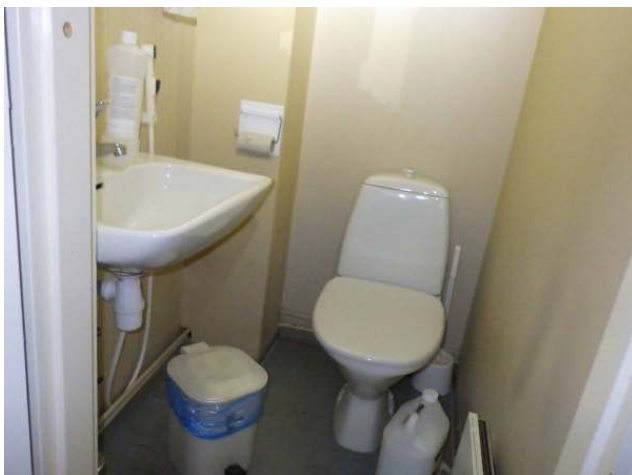
44. WC-tilaa, alakerta

- Lattiat ja seinien alareunat sekä seinäpinnat vesipisteen ympärillä kartoitettiin kosteudentunnistimella 0,2-0,5 m havaintopisteiden välillä. Ei havaittu kosteutta.

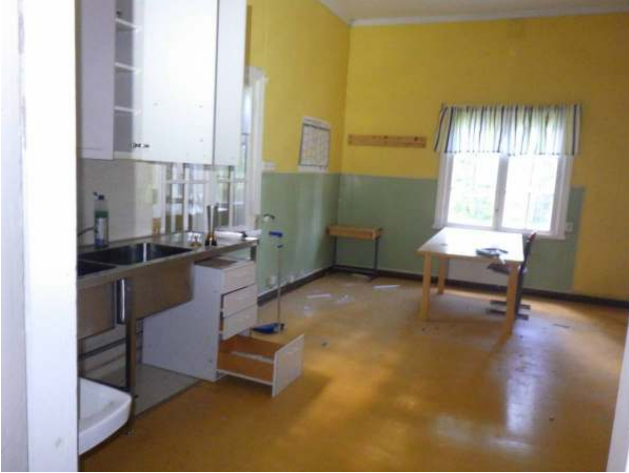
47. Keittiötä, alakerta

- Allaskaapin edustan lattia ja seinäpinnat pesualtaan kohdalta kartoitettiin kosteudentunnistimella 0,2-0,5 m havaintopisteiden välillä. Ei havaittu kosteutta.

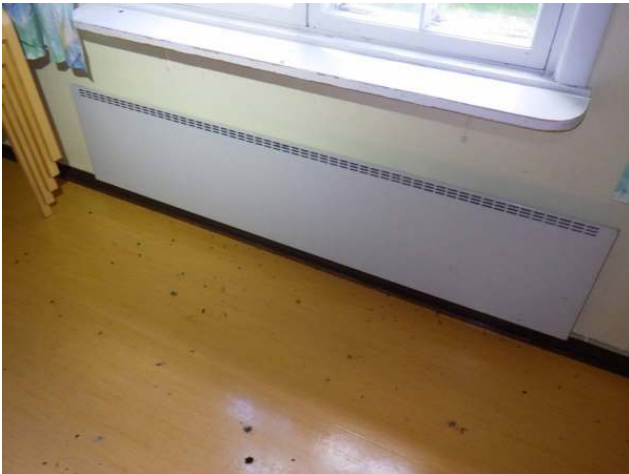
57. Lämmityslaitetta

- Lämmitysjärjestelmässä ei havaittu pintapuolisessa tarkastelussa vauriota tai huomautettavaa.

- Sähköpatterit ovat ylittäneet teknisen käyttöikänsä ja niiden uusimistarpeeseen tulee varautua. *Sähkölämmityslaitteiden elinkaari normaalirasituksessa on 25-30 vuotta (ST 97.00, Sähkö- ja tietojärjestelmien kuntotutkimus, 2005).*

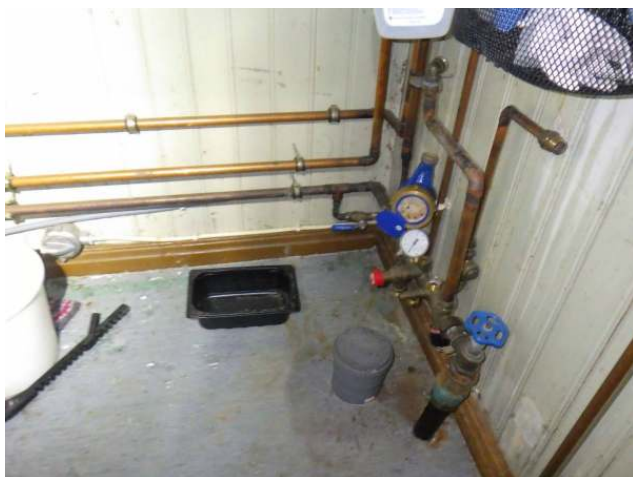
58. Vesimittaria

- Vesijohdoissa ei havaittu viitteitä vaurioista tai puutteita näkyvillä osilla.

- Vesi- ja viemärijärjestelmän uusimattomat osat ovat ylittäneet teknisen käyttöikänsä ja uusimistarpeeseen tulee varautua. *Vesi- ja viemärijärjestelmän osien tekniset käyttöiät normaalirasituksessa ovat: kuparisten vesijohtojen (asennustavasta ja pinnoituksista riippuen) 40-50 vuotta, valurautaisten viemärien 50 vuotta, muovisten viemärien (riippuen asennusajasta) 40-50 vuotta ja betoniset viemärit sekä galvanoidut teräsputket ovat saavuttaneet teknisen käyttöikänsä. (KH 90-00403, Kiinteistön tekniset käyttöiät ja kunnossapitojaksot, 2008).*

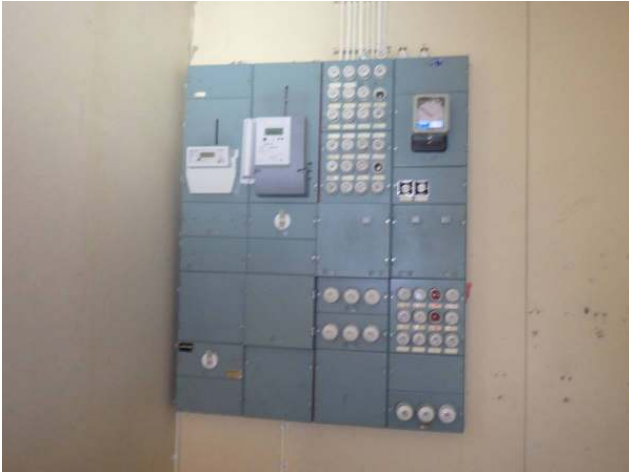
59. Sähkökaappia

- Silmämääräisesti tarkasteltuna ei havaittu vaurioita tai puutteita sähköjärjestelmässä, mutta sähköjärjestelmä on vanhaa.

- Sähköjärjestelmän osat ovat ylittäneet teknisen käyttöikänsä ja niiden uusimistarpeeseen tulee varautua. *Sähköjärjestelmän osien tekninen käyttöikä on pääosin noin 30-50 vuotta. (ST 97.00, Sähkö- ja tietojärjestelmien kuntotutkimus, 2005).*
