KUONA JA MUUT HAVAINNOT YLEISESTI

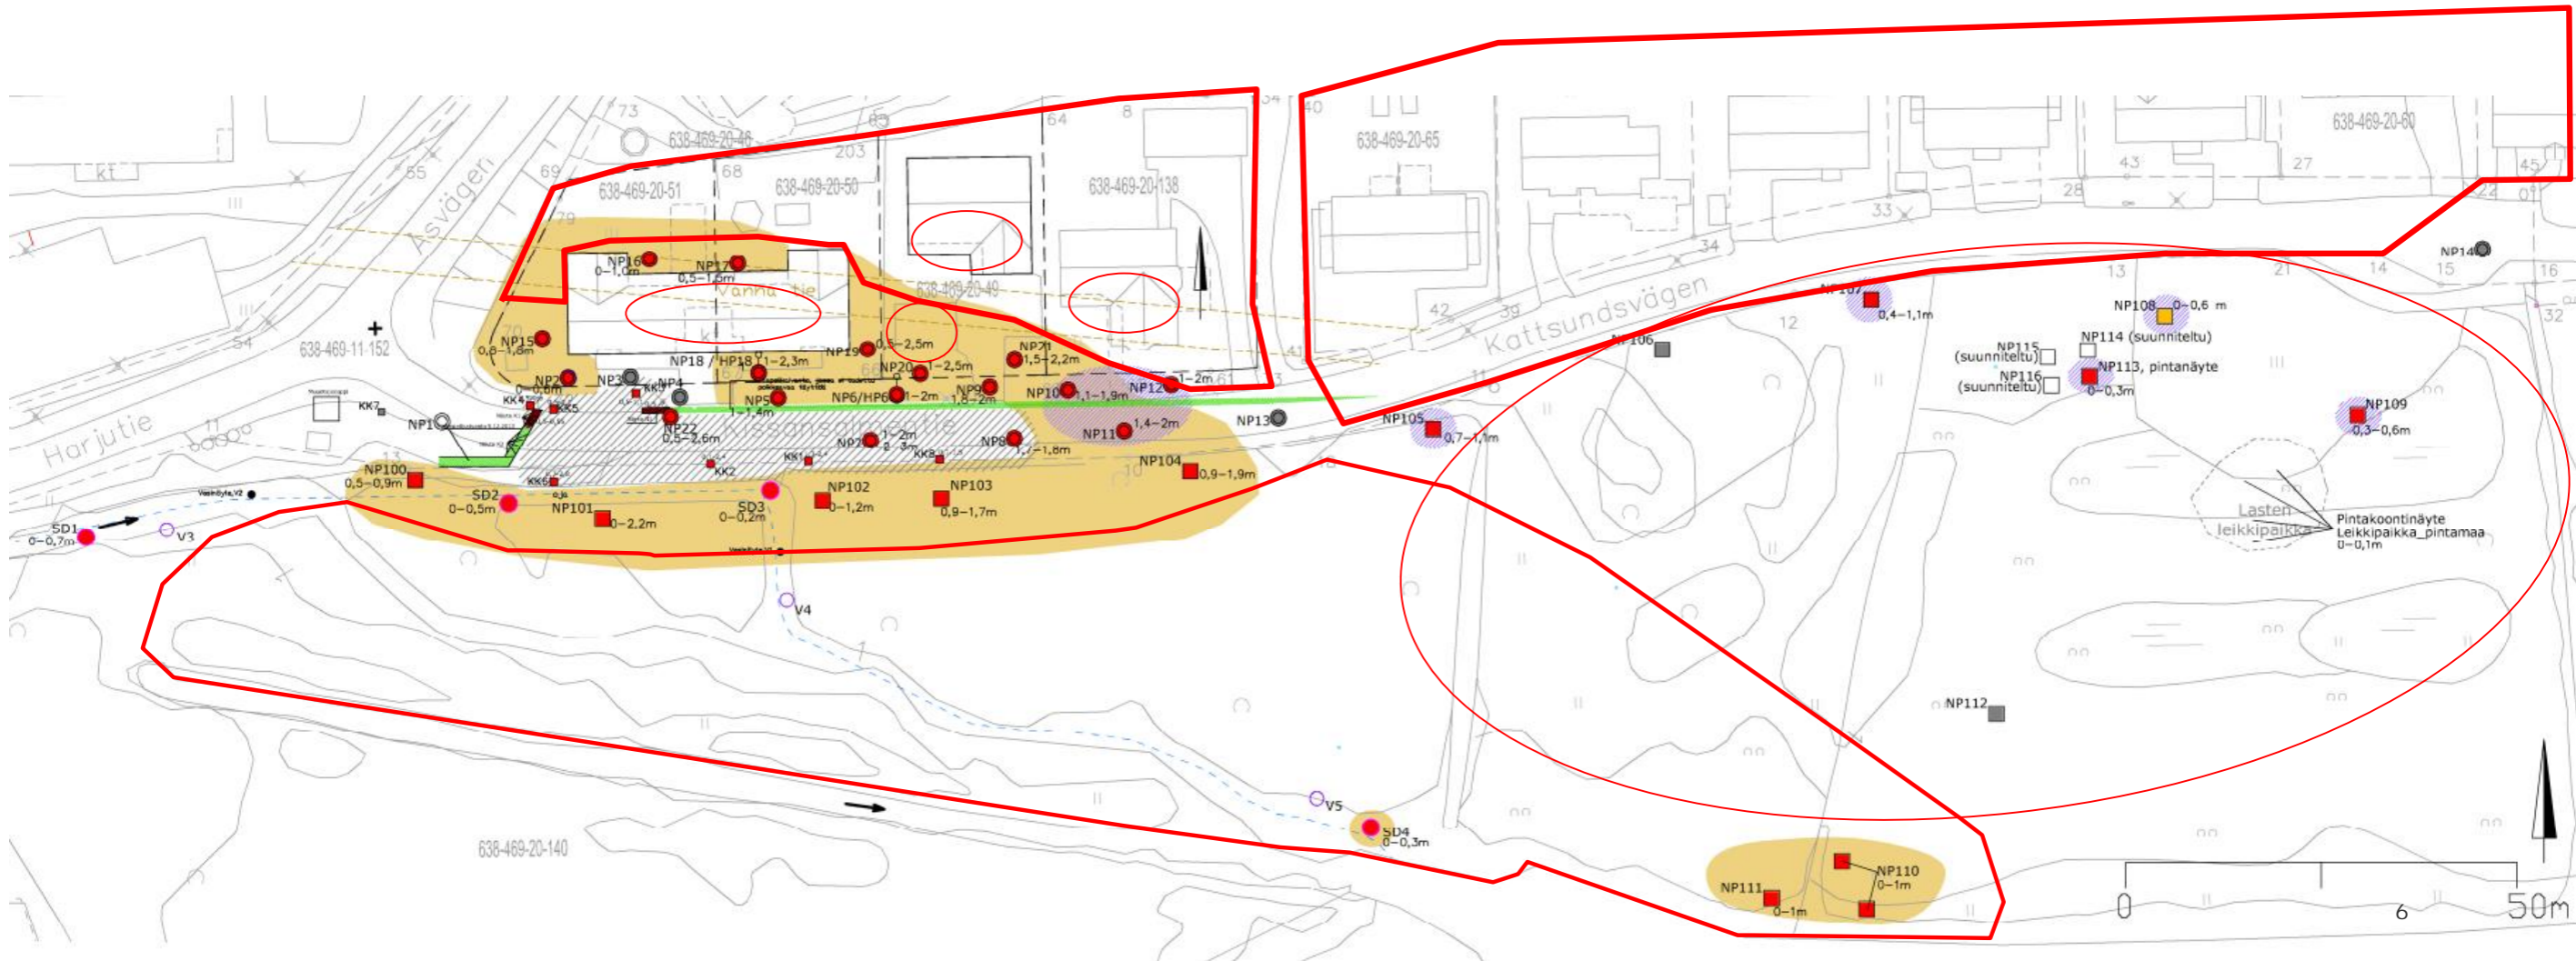
- Katualueella kuonaa Kissansalmentie 8 kohdalle saakka
- Vastaavalla kohdalla kadun eteläpuolisessa metsikössä kuonaa kaikissa tutkimuspisteissä
- Kuonaa havaittu myös rannassa noin 100 m päässä Kissansalmentiestä
- Alueen itäosassa pintamaassa rakennusjätejakeita ja metallipilaantuneisuutta (ei kuonaa)
- Leikkipuistossa suodatinkangas jonka päällä puhdas pintatäyttö

- Kuonatäytön laajuuden/esiintymisen tarkentaminen
 - Kissanalmentie 2-8 tonttien kohdalla
 - Kissanalmentie 10-22 tonteilla ja katualueella
 - Rakennusten alapuolella
 - Kissanalmentien ja meren välisellä alueella
- Itäosan muun metallipilaantuneisuuden ja jätteisyyden laajuus
- Metsäalueelta mereen purkautuvan orsiveden laatu
- Syötävien kasvien ja marjojen/hedelmien metallipitoisuudet
- Talousveden metallipitoisuudet
