**Yhteenveto / Tutkimus: 1**Projektin tunnus :  
**Linnanjoen koulu, Porvoo**

**Kaivovälin/välien yhteenveto**Putkiverkoston kokonaispituus : ..... **65,55 m**Tutkittu osuus : ..... **65,55 m**Tutkimaton osuus : ..... **0,00 m**Talohaarojen kokonaispituus(liittymäkamera) : ..... **0,00 m**Tutkittu osuus(liittymäkamera) : ..... **0,00 m**Tutkimaton osuus(liittymäkamera) : ..... **0,00 m**Kaivovälien määrä : ..... **7**Liitymien määrä : ..... **0**Kuvien määrä : ..... **5**

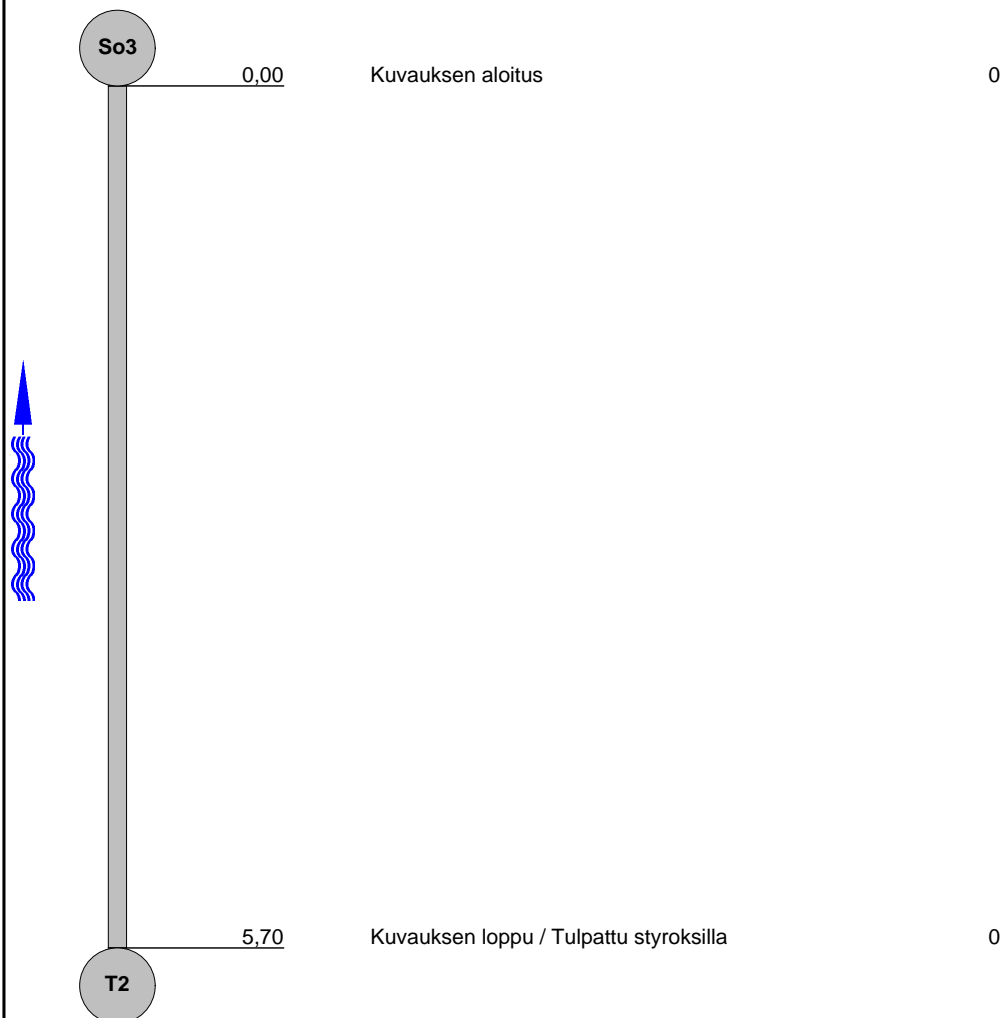
Lomakkeen Nro.: <b>4</b>	Tilajan viite :	Tilaja :	Paikkakunta : <b>Porvoo</b>	Kohteen sijainti : <b>Linnanjoen Koulu</b>	Kohteen tyyppi : <b>Pihaalue</b>
PVM.: <b>13.4.2017</b>	Auto Nro.: <b>7593</b>	Kuvaaja : <b>Delete / Hietanen</b>	Puhdistettu :	Viemärin laji : <b>Salaoja</b>	Arvo : <b>0</b>

Sää :	Karttaliitteen Nr :	Yläkaivo : <b>T2</b>
Lämpötila :	Tallent. tyyppi :	Alakaivo : <b>So3</b>
Tutk. suunta : <b>Vastavirtaan</b>	Tallent. tunnus :	KV pituus : <b>5,70 m</b>
Tutk.tarkoitus : <b>Yleiskunto</b>	Tutk. menetelmä: <b>MiniCam</b>	Putken tunnus :

Rak. kunto : <b>0</b>	Muoto :
Toim. kunto : <b>0</b>	Koko : <b>110 mm</b>
Vuotavuus :	Materiaali : <b>Muovi</b>
Vikatyyppi :	Pinnoite :

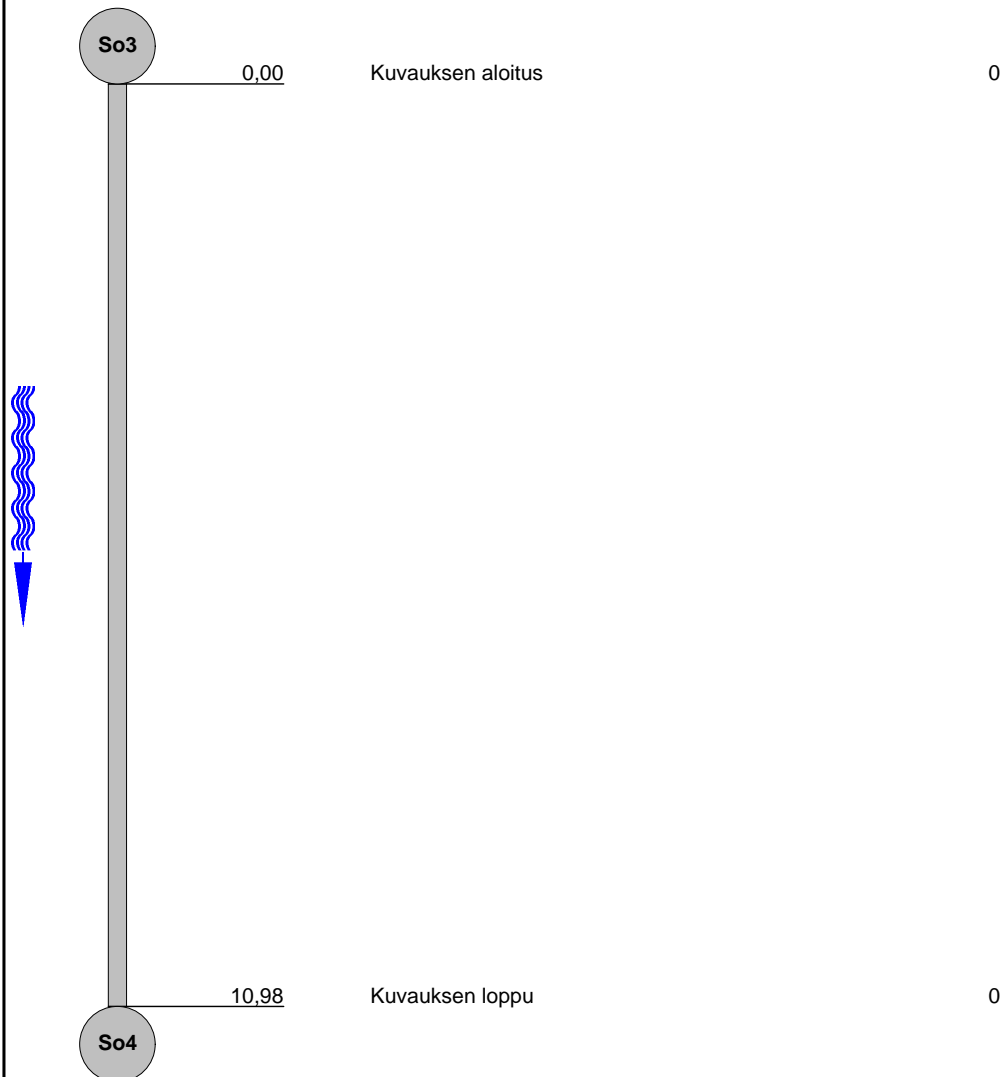
Lomakkeen Nro.: <b>5</b>	Tilajan viite :	Tilaja :	Paikkakunta : <b>Porvoo</b>	Kohteen sijainti : <b>Linnanjoen Koulu</b>	Kohteen tyyppi : <b>Pihaalue</b>
PVM.: <b>13.4.2017</b>	Auto Nro.: <b>7593</b>	Kuvaaja : <b>Delete / Hietanen</b>	Puhdistettu :	Viemärin laji : <b>Salaoja</b>	Arvo : <b>0</b>

Sää :	Karttaliitteen Nr :	Yläkaivo : <b>So3</b>
Lämpötila :	Tallent. tyyppi :	Alakaivo : <b>So4</b>
Tutk. suunta : <b>Myötävirtaan</b>	Tallent. tunnus :	KV pituus : <b>10,98 m</b>
Tutk.tarkoitus : <b>Yleiskunto</b>	Tutk. menetelmä: <b>MiniCam</b>	Putken tunnus :

Rak. kunto : <b>0</b>	Muoto :
Toim. kunto : <b>0</b>	Koko : <b>110 mm</b>
Vuotavuus :	Materiaali : <b>Muovi</b>
Vikatyyppi :	Pinnoite :
