TUTKIMUSSELOSTUS

22500365-012

Paine-ero –seuranta

Kohde: Aleksanterinkatu 25, 06100 Porvoo

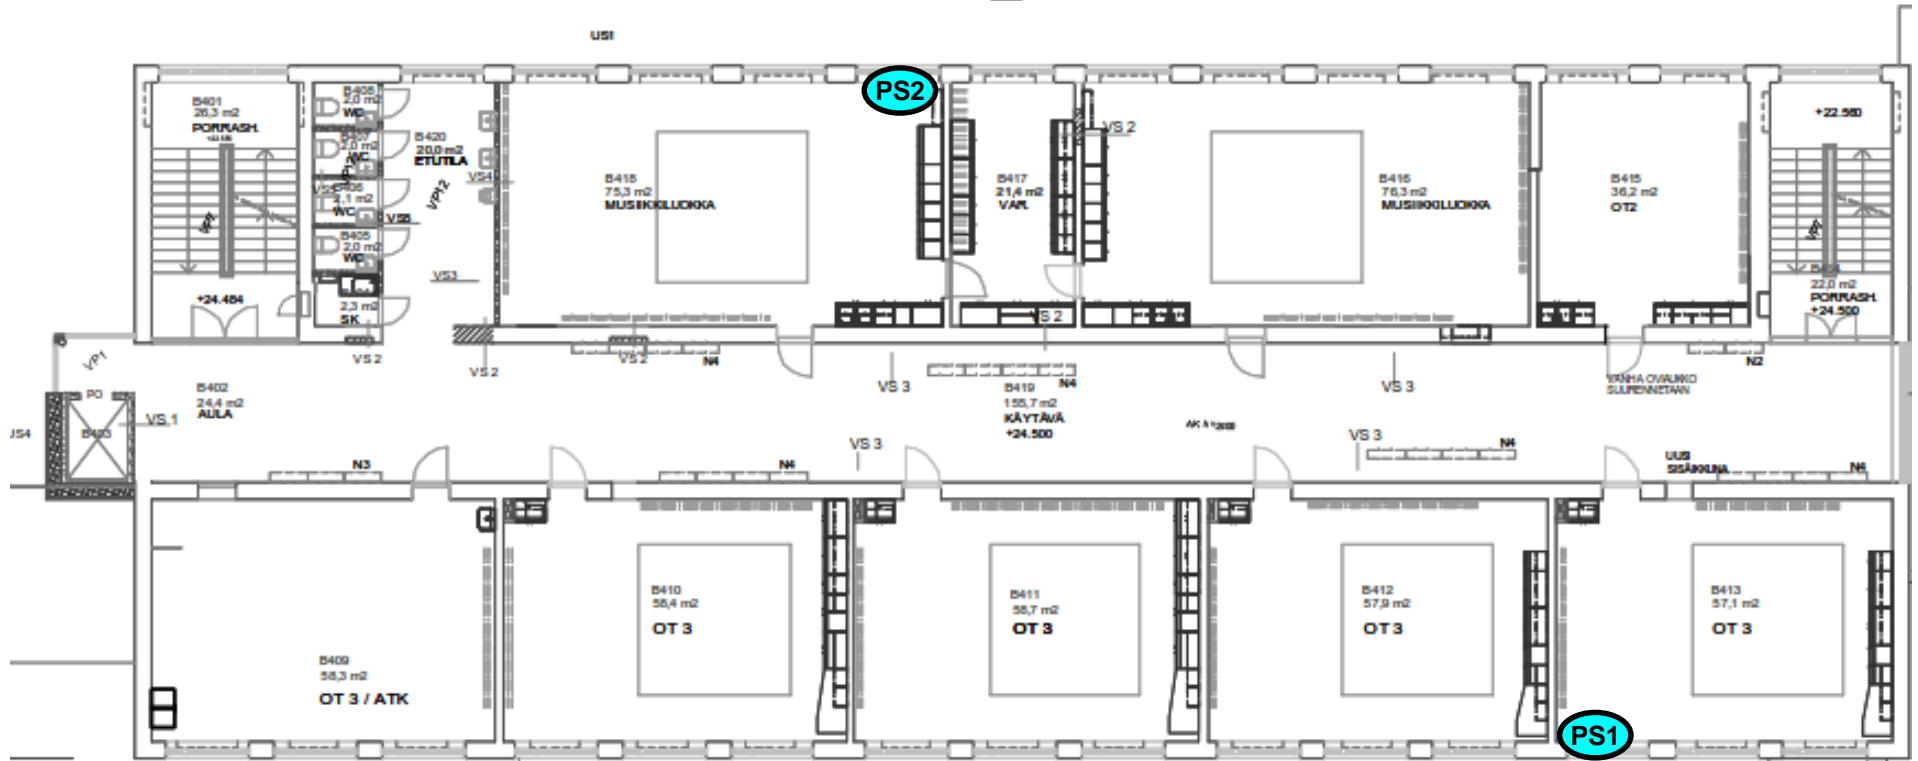
Paine-ero –seuranta pohjakuivassa 6.-13.3.2017

- Opetustila B413
- Musiikkiluokka B418

Tilat on esitetty pohjapiirustuksessa liitteessä 2
