# Porvoon huoltoasema

Kivinen autovaja- ja huoltoasemarakennus Tontilla n:o 6, Korttelissa n:o 19 Nikolain- ja Kaivokatujen kulmassa Porvoon kaupungissa.

Suppea rakennushistoriallinen selvitys ja ominaispiirteiden selvitys funkkisaikakauden huoltoasemasta.

Laitila Arkkitehdit 18.9.2019

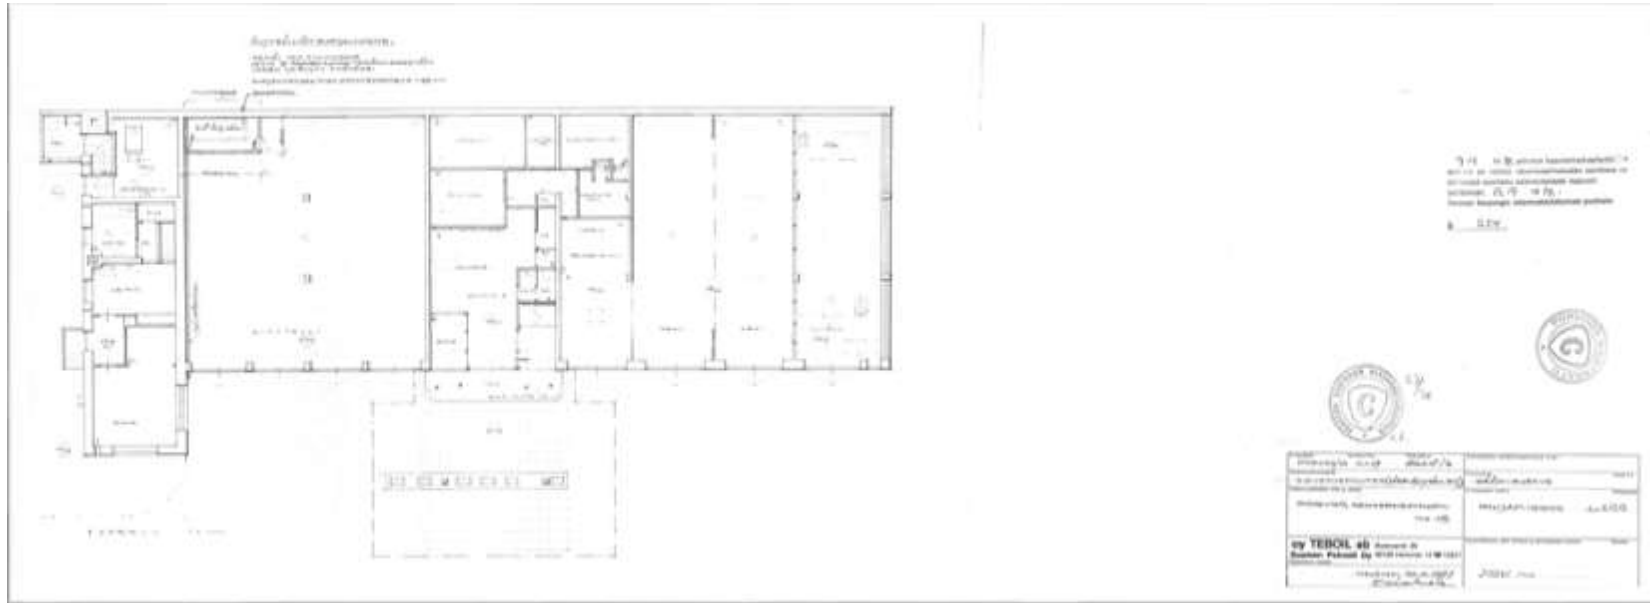
**24.11.1977** Tehty sisustusmuutoksia, mm. öljysäiliö autohallin takakulmaan. Tässä kuvassa näkyy keskialueella muutoksia, jotka on joko tehty aiemmin ilman dokumentteja tai sitten ne hyväksytetään tässä vaikkakaan niitä ei ole merkitty uusiksi rakenteiksi. Keskialueen muutokset ovat muuttaneen aiemman myymälätilan luonnetta poistaen palvelutiskin ja osin muuttaen tilajakoa kassa/konttorialueella. Takaosasta on erotettu varastoalueita, sosiaalilat teknisiä tiloja. Tiloista osa on ottanut tilaa myös autohuollon puolelta. Rasvakuoppa-alue on edelleen kuvassa olemassa. Ajalta ei ole muita kuvia.

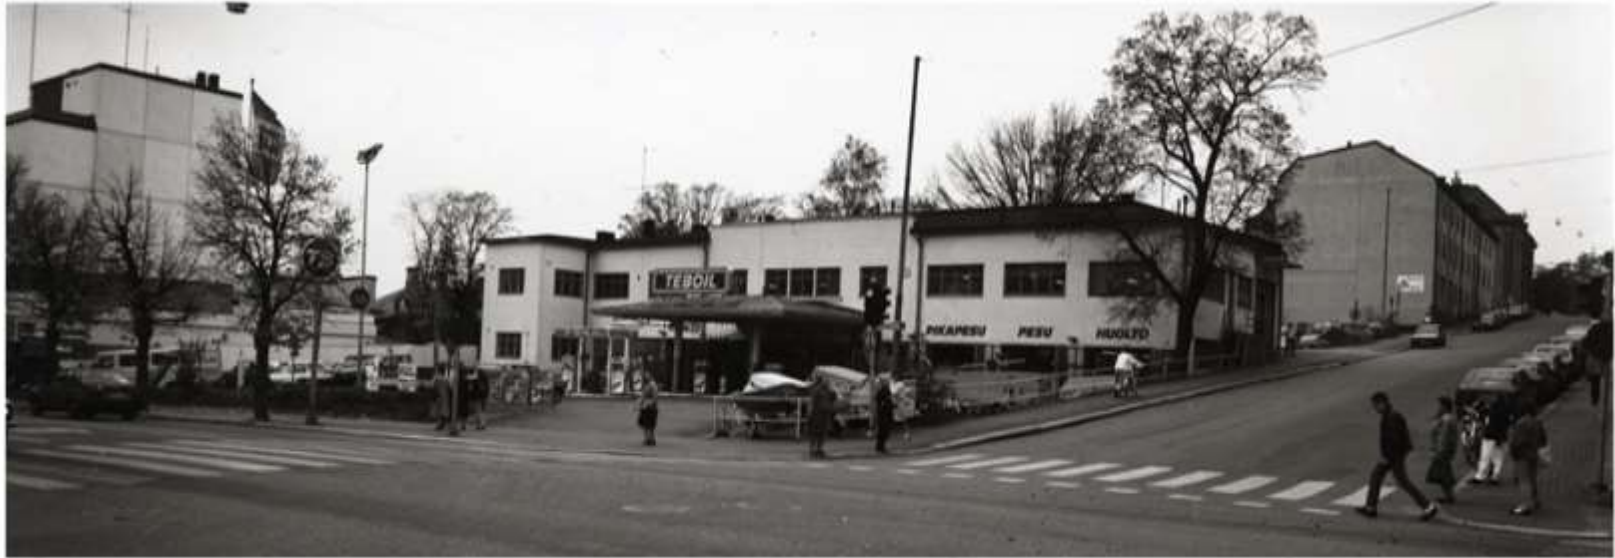
Porvoo: Mannerheimin k. ja Kaivokadun risteys. Teboil-huoltoasema, oletettavasti 1988  
Kuvälähde: Porvoon museo

Julkisivujen osalta alkuperäistä aukotusta on jäljellä asuinosaan ikkunoissa ja yläkerran ikkunoissa. Maantasokerroksen kaarevat julkisivulasitukset on korvattu alumiini-lasi-järjestelmärakenteella 1995 muutoksen yhteydessä.

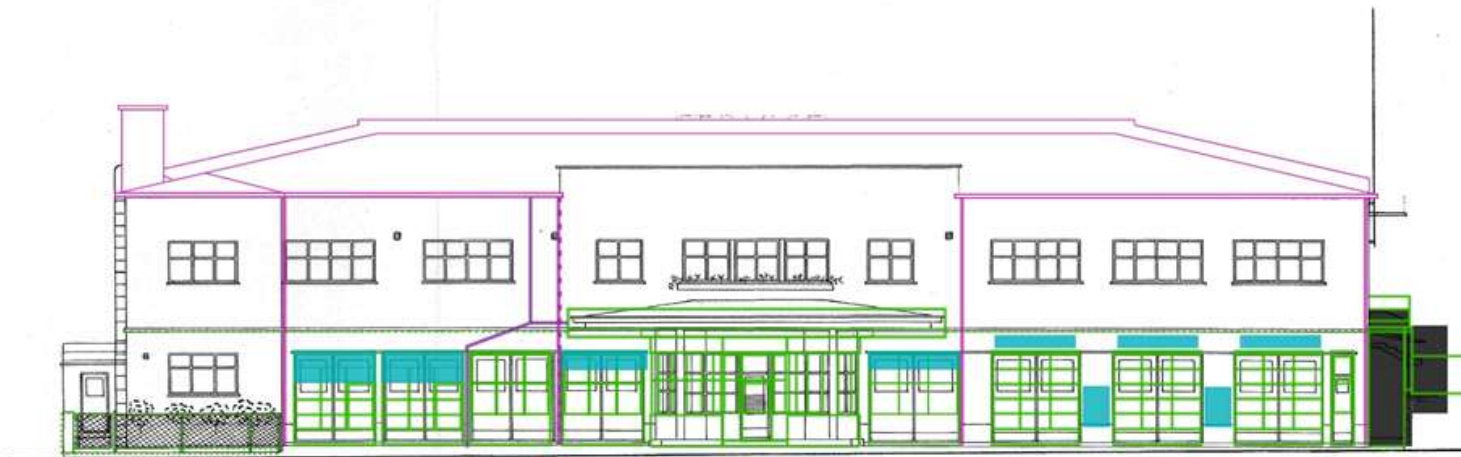
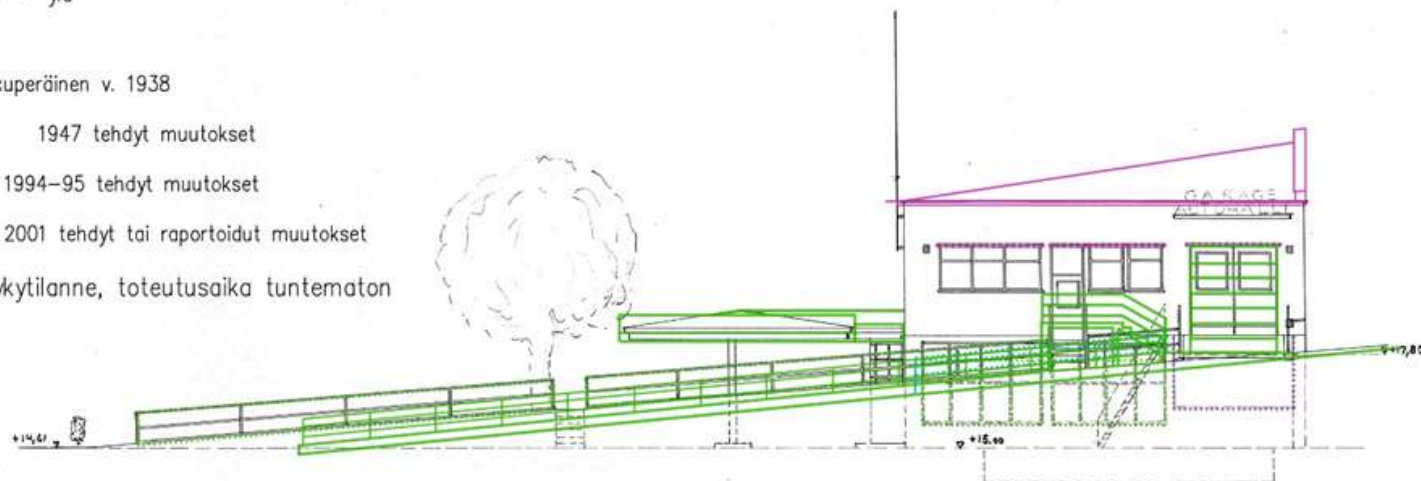
AJOITUSKAAVIO MUUTOKSISTA

PIHANPUOLEINEN JULKISIVU.

MANNERHEIMINKADUN PUOLEINEN  
JULKISIVU

■ alkuperäinen v. 1938  
■ v. 1947 tehdyt muutokset  
■ v. 1994-95 tehdyt muutokset  
■ v. 2001 tehdyt tai raportoidut muutokset  
■ nykytilanne, toteutusaika tuntematon

KAIVOKADUNPUOLEINEN JULKISIVU.

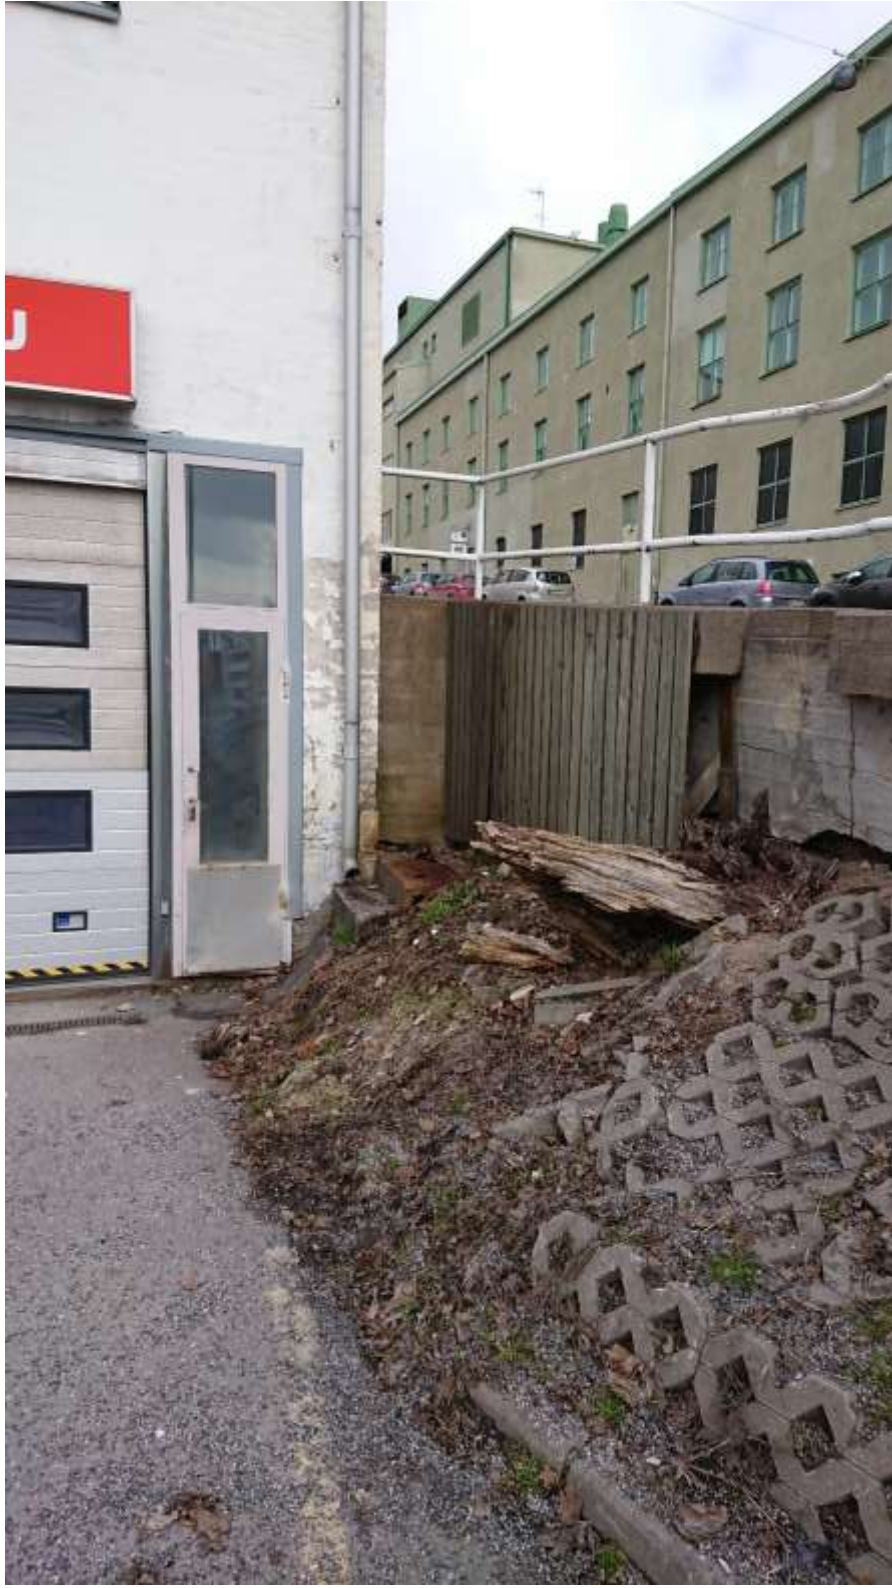
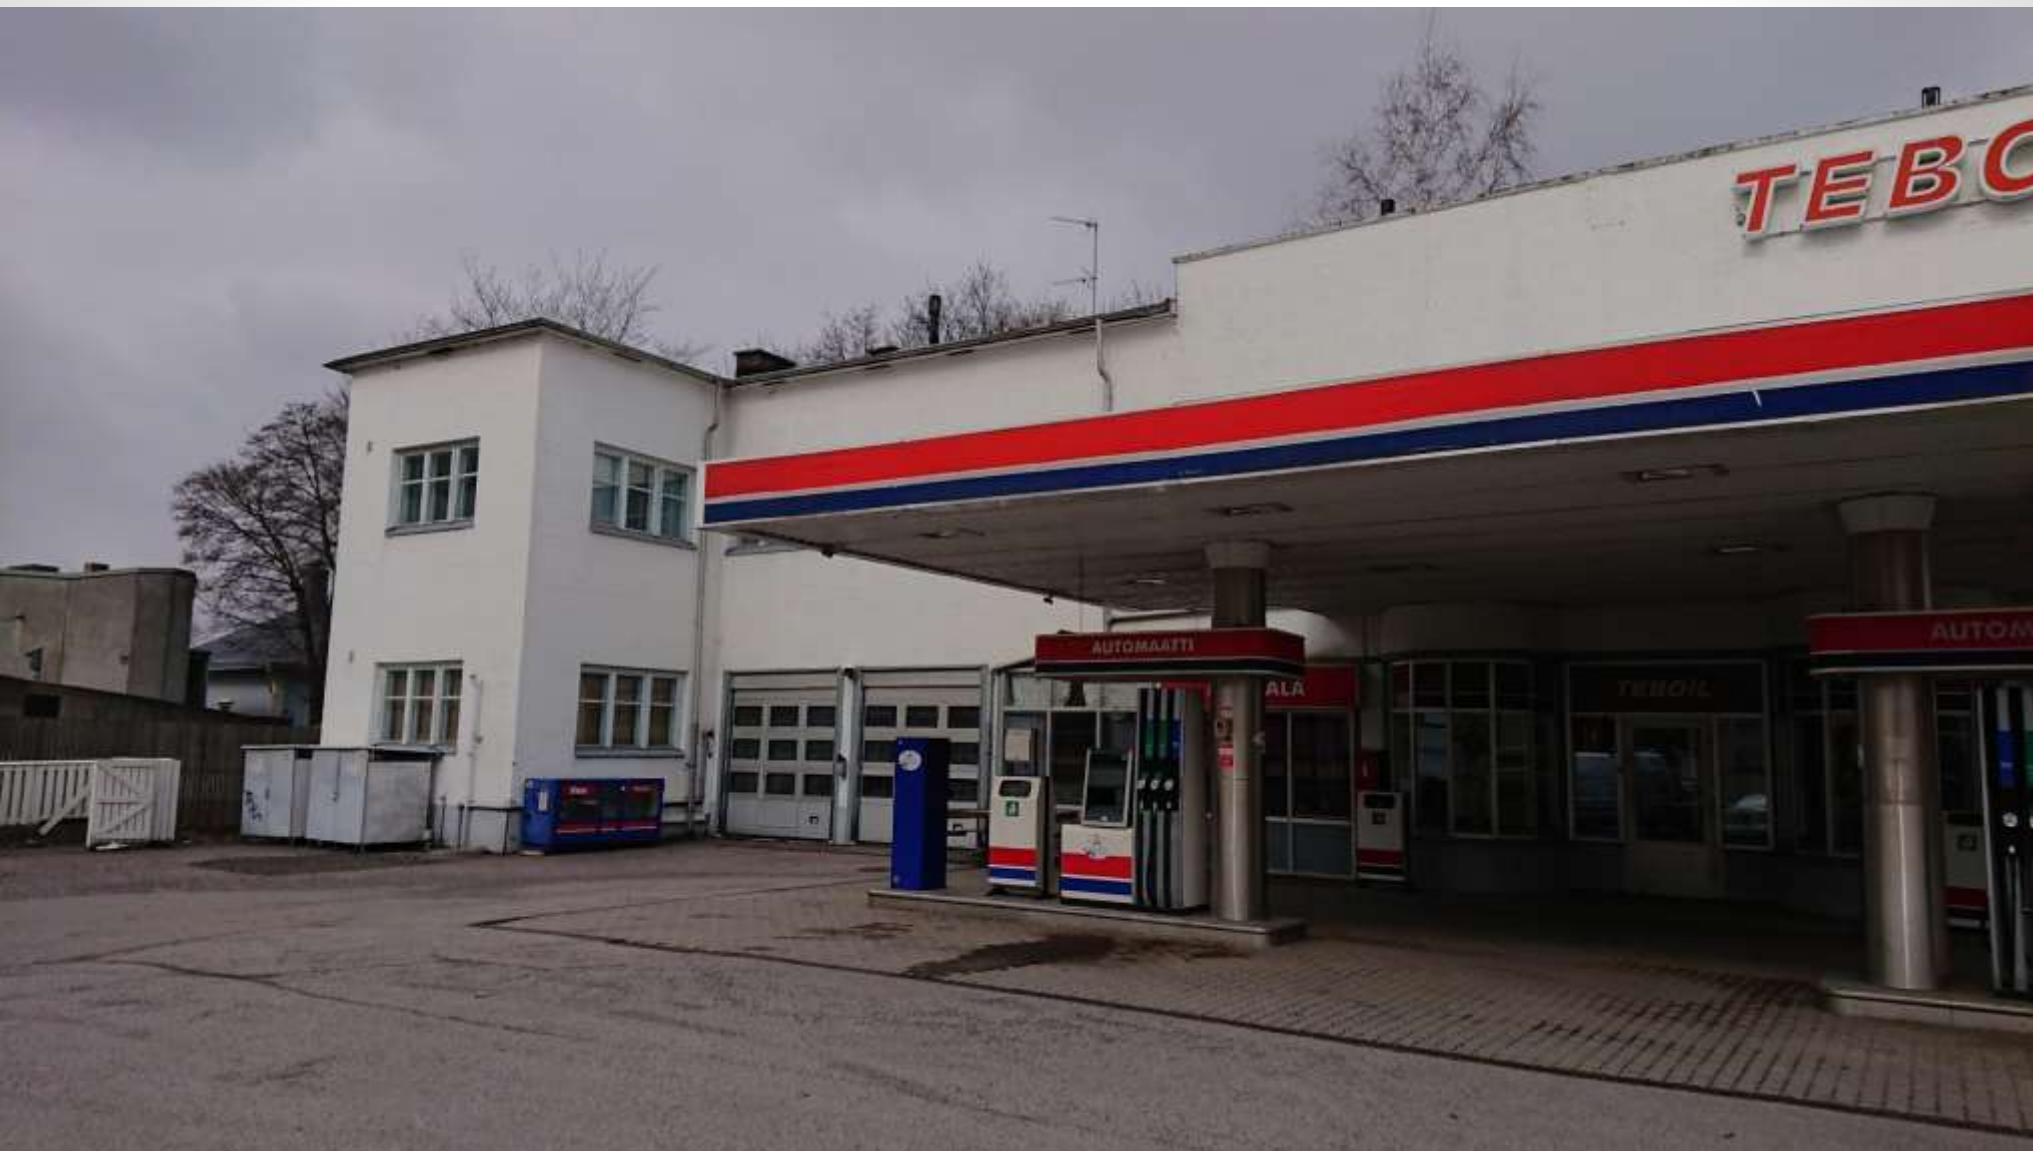
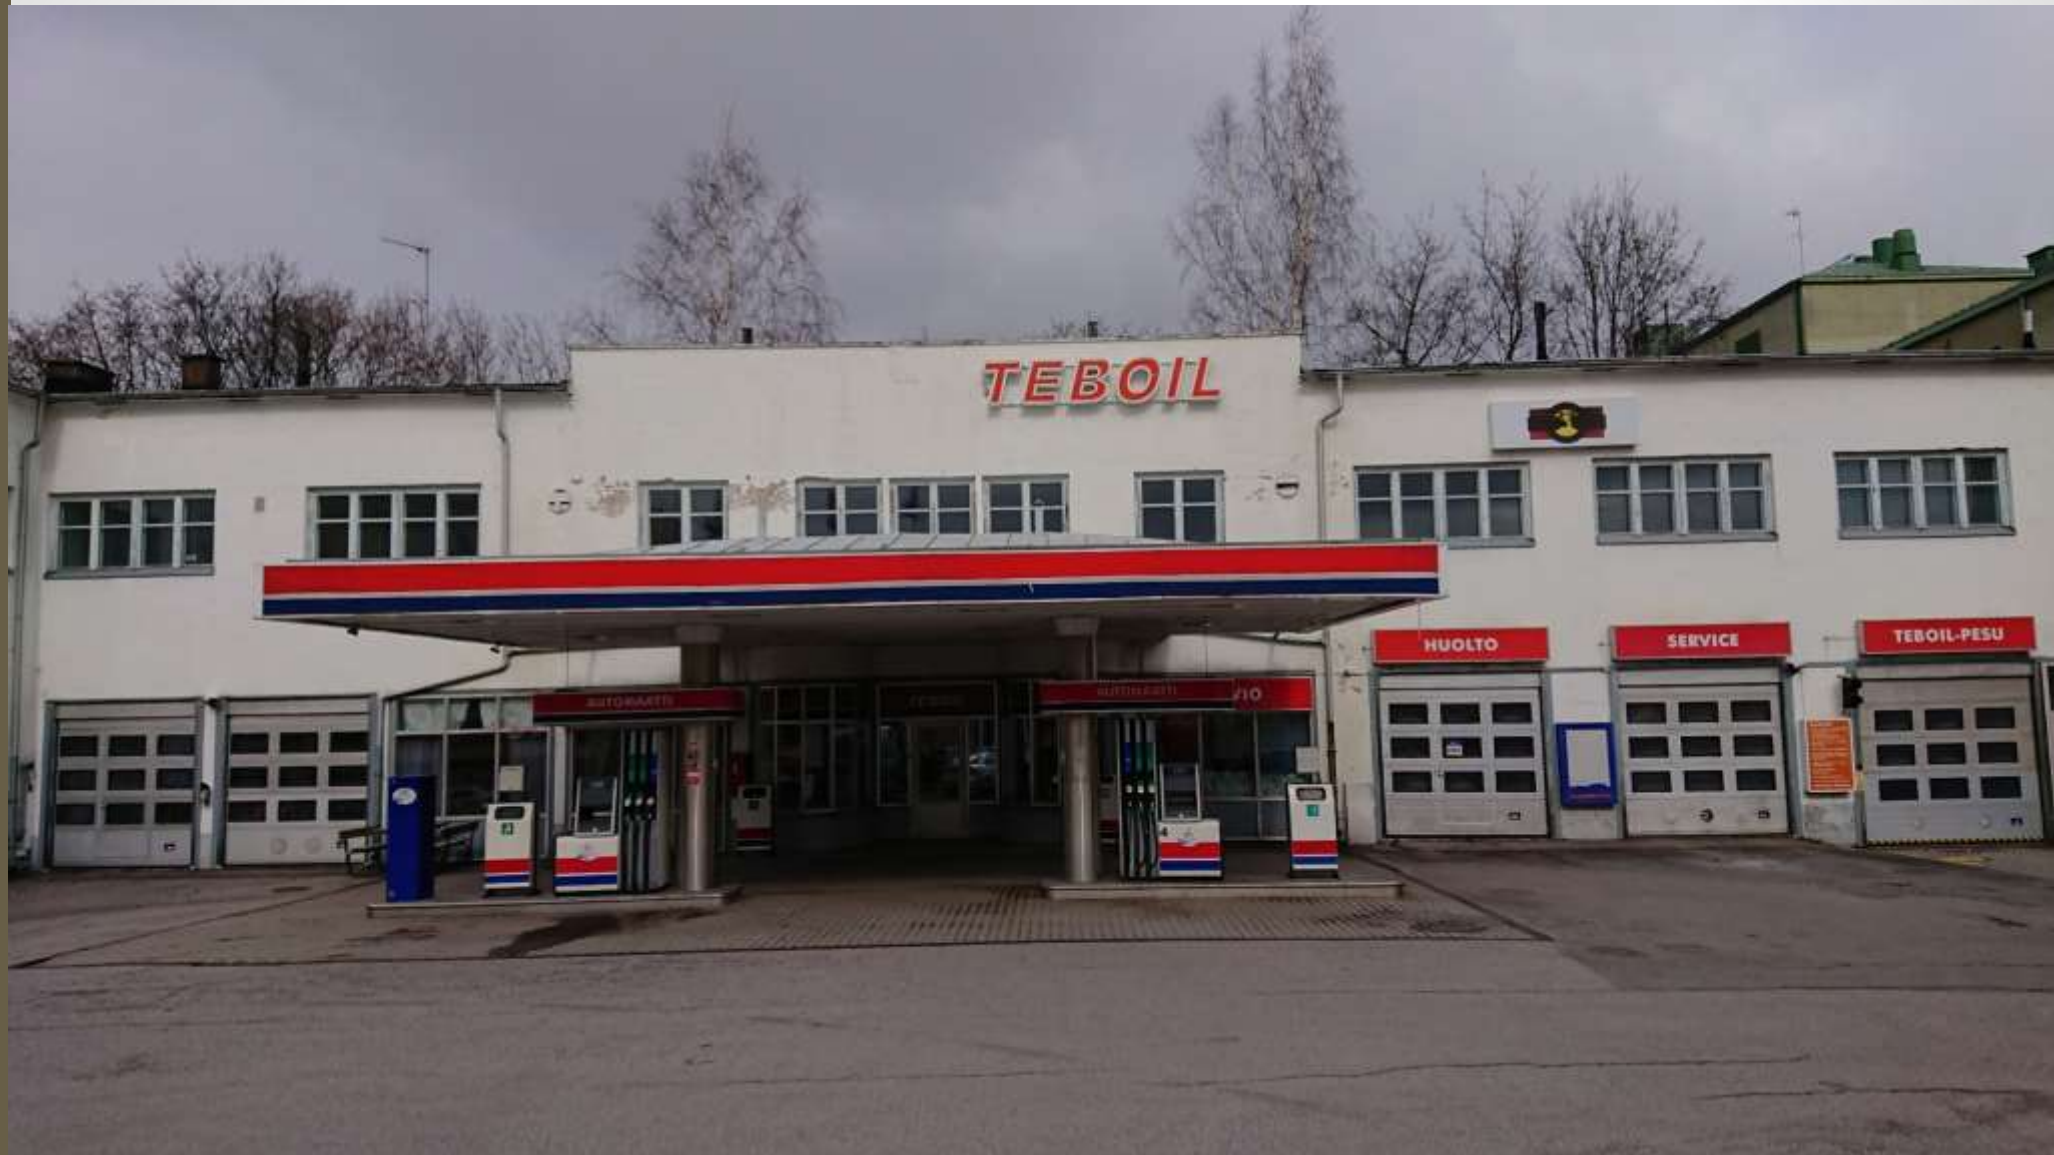
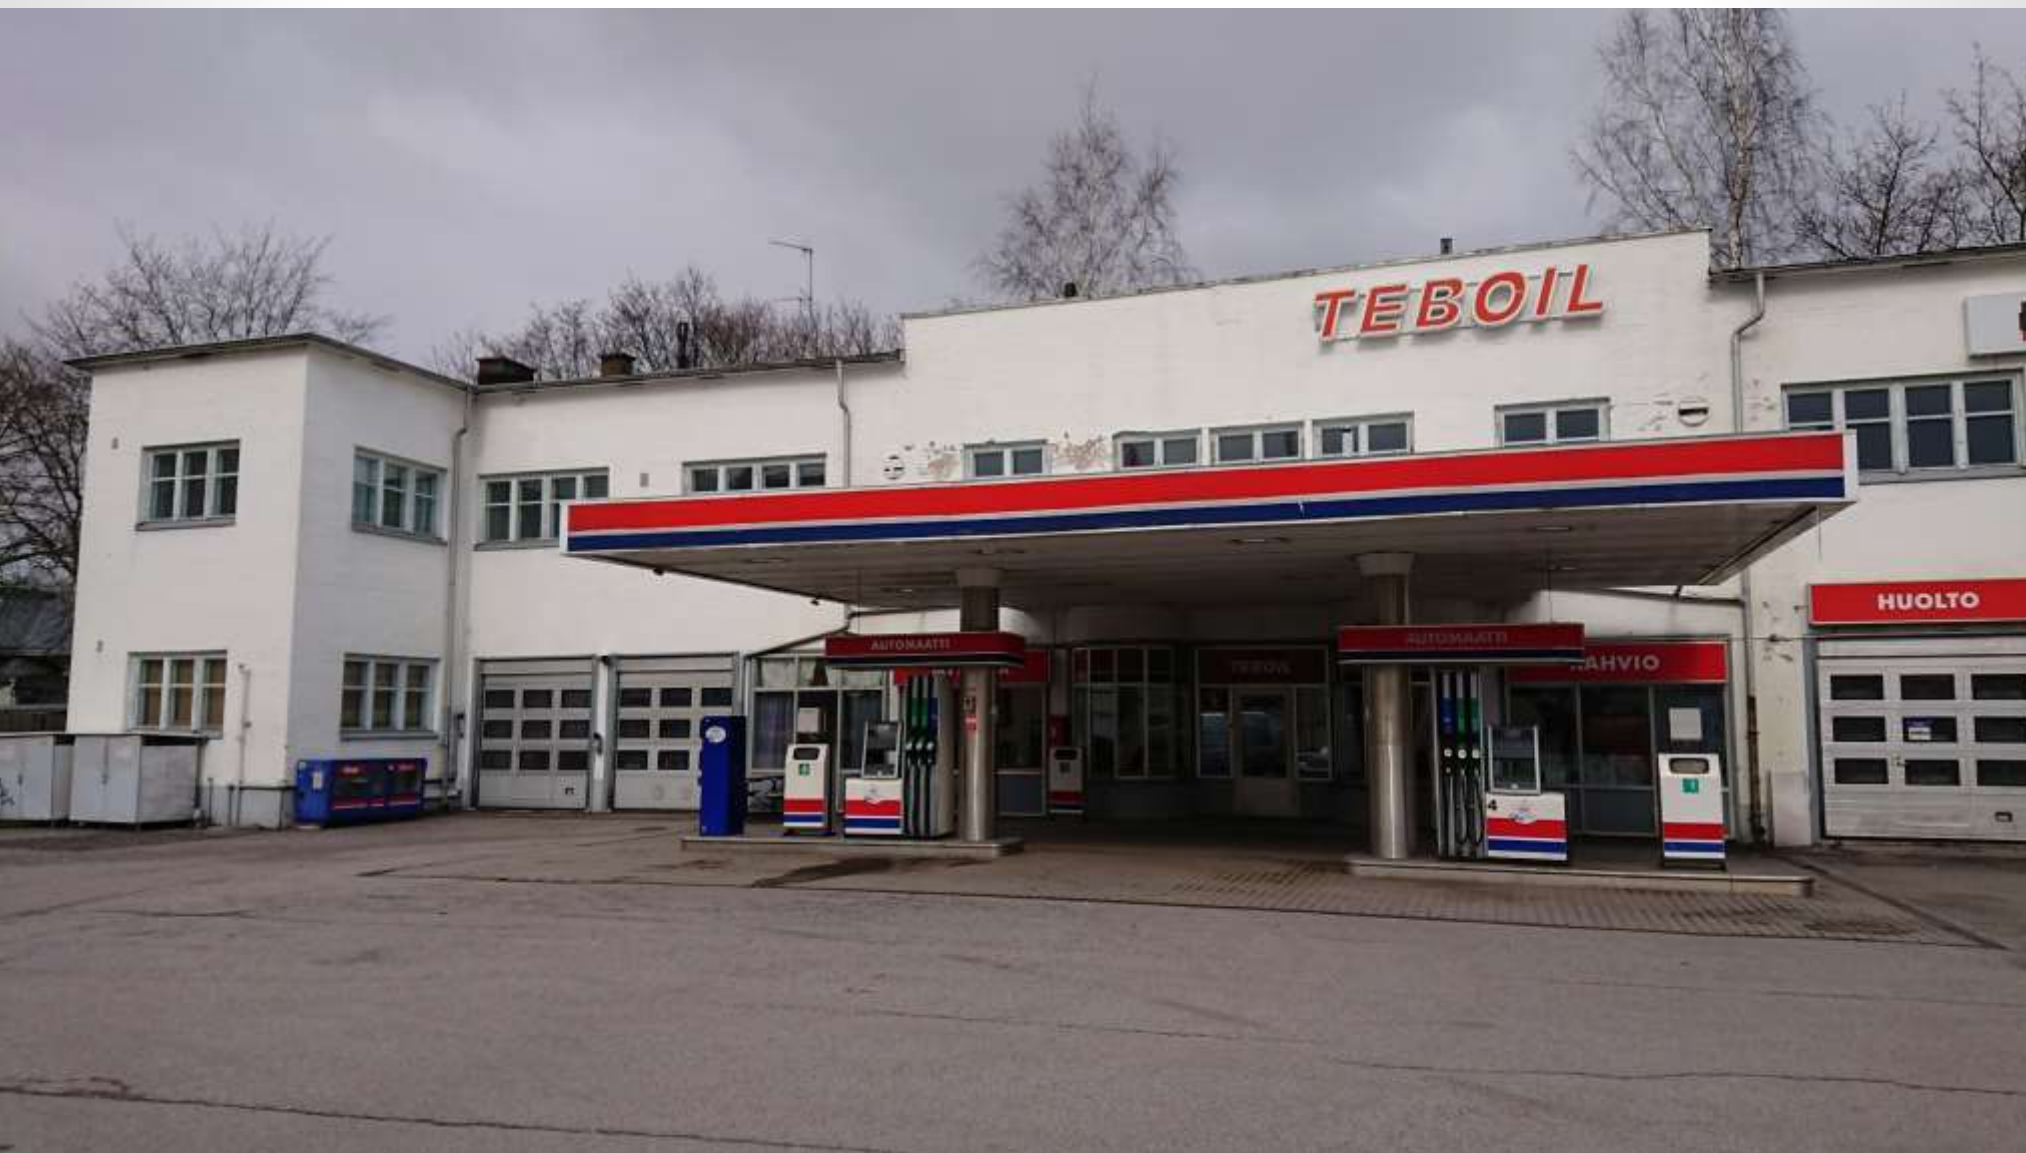
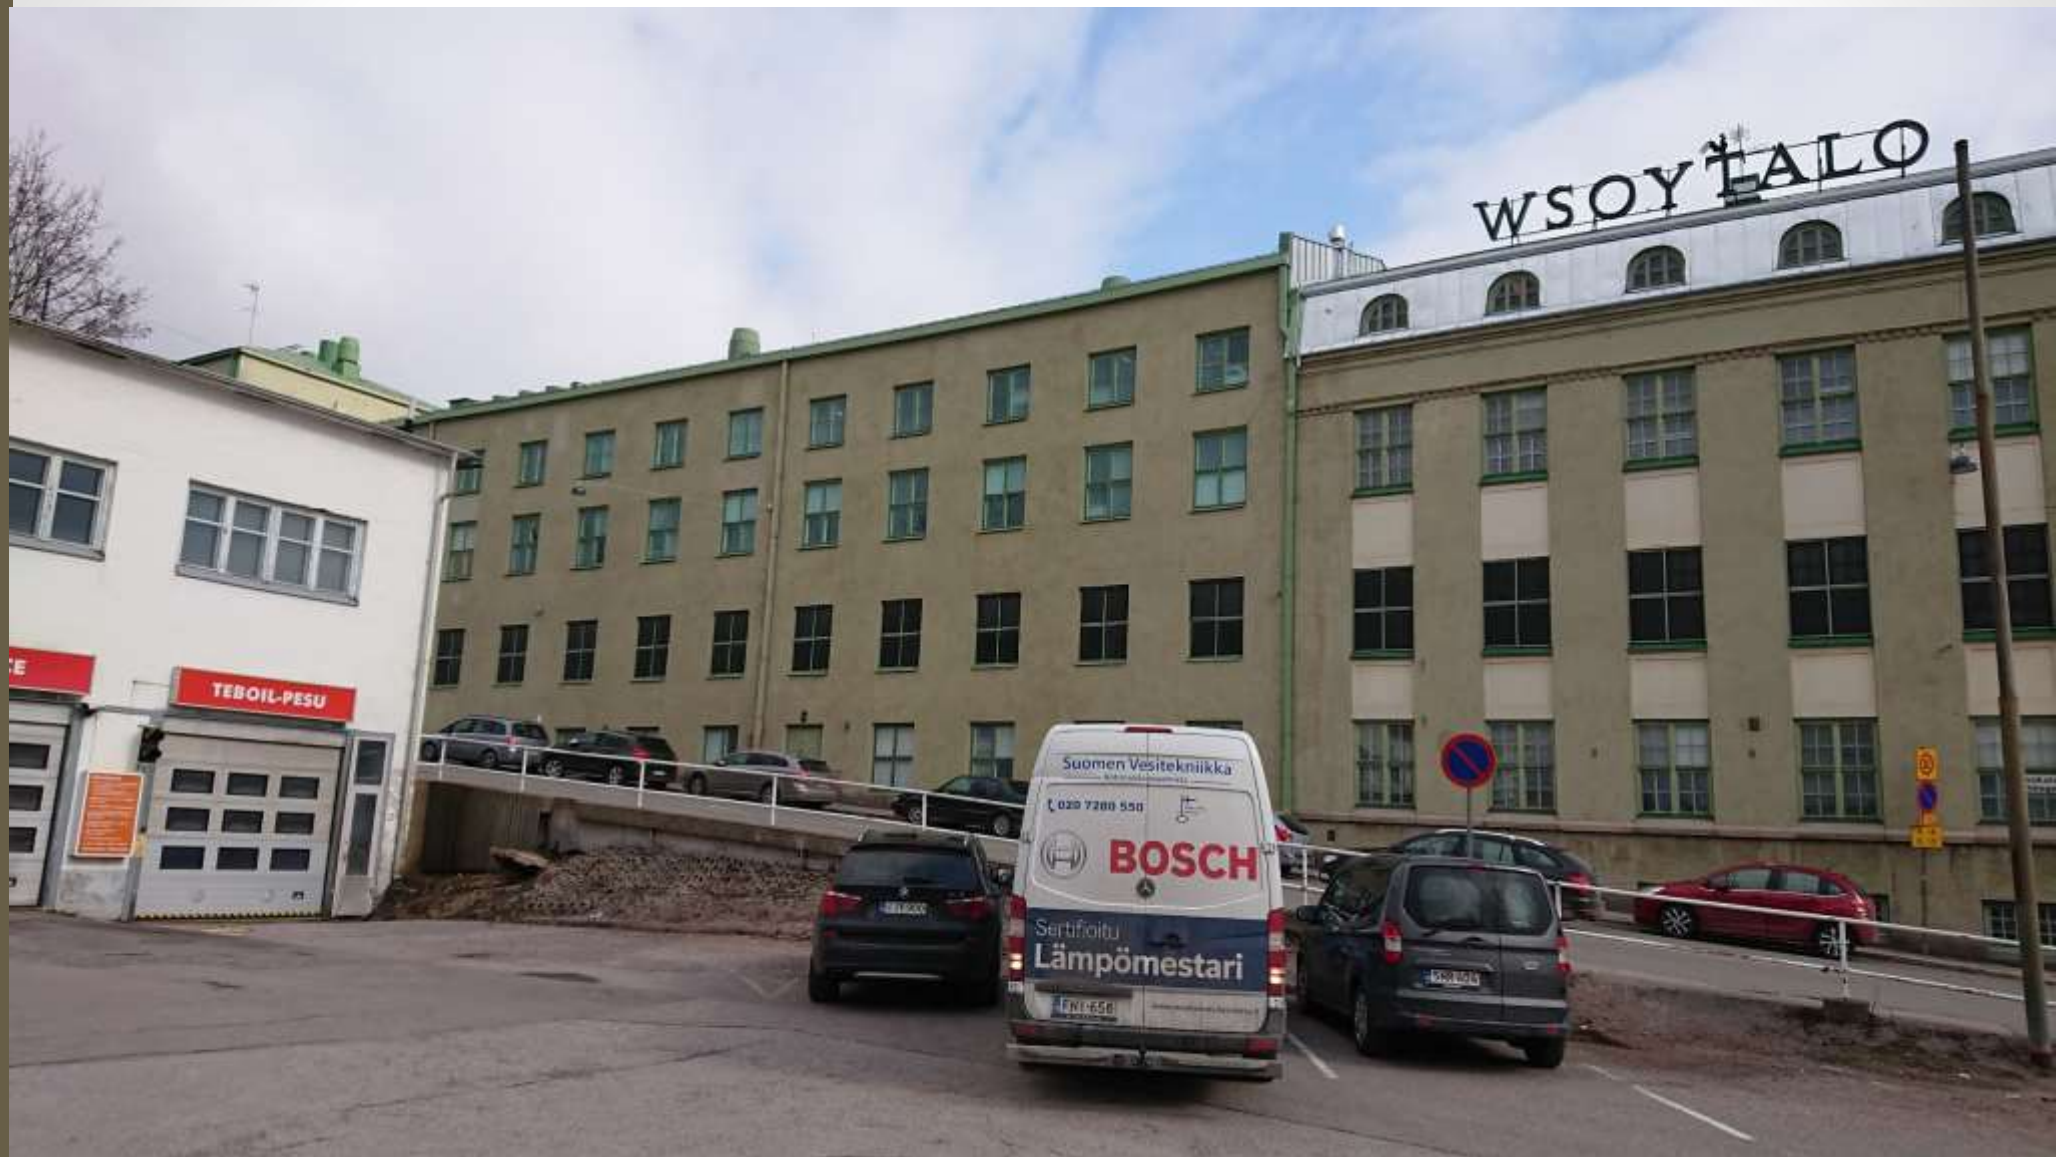
Aistinvaraisen havainnoinnin perusteella voidaan rakennuksen kunnosta todeta korjaustarvetta olevan ainakin julkisivujen osalta.

Ohessa tarkastuskierroksen valokuvat:

Rakenteellista kulumaa on, mutta kokonaisuutena ulkopinnat ovat kohtalaisessa kunnossa. Vaurioiden laajuutta ei pysty arvioimaan luotettavasti ilman rakenneavauksia, joita suositellaan tehtäväksi jos rakennuksen käyttö jatkuu. Rakennuksen tekniikka on yli 20 vuotta vanhaa tai vanhempaa ja osassa on uusimistarpeita. Tarkemmin LVI-S-A- tarkastuksen yhteydessä.
