Linnankoskenkatu 43

Rakennushistoriaselvitys

Porvoo

Selvityksen kohteena on Porvoon keskustassa, korttelin 27 tontilla 3, sijaitseva vuonna 1862 rakennettu kiinteistö. Tontti kuuluu Carl Ludvig Engelin 1830-luvulla kaavoittamaan Porvoon empirekeskustaan ja se sijaitsee alun perin kaupungin reuna-alueen puolikorttelissa.

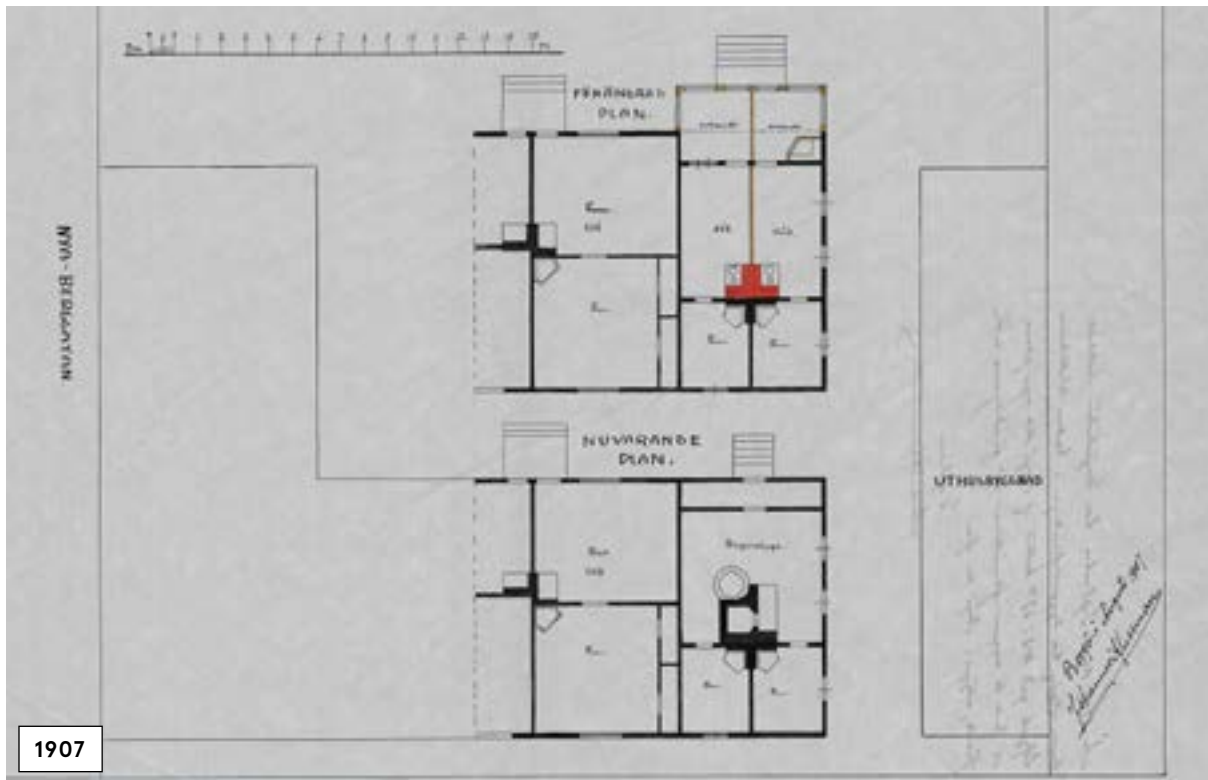
↑ Muutospiirustus vuodelta 1907. Leivintupa, jonka runko on oletettavasti vuodelta 1862, jaettiin kahdeksi asunnoksi. Johannes Kullman 1907. Porvoon RakVV.

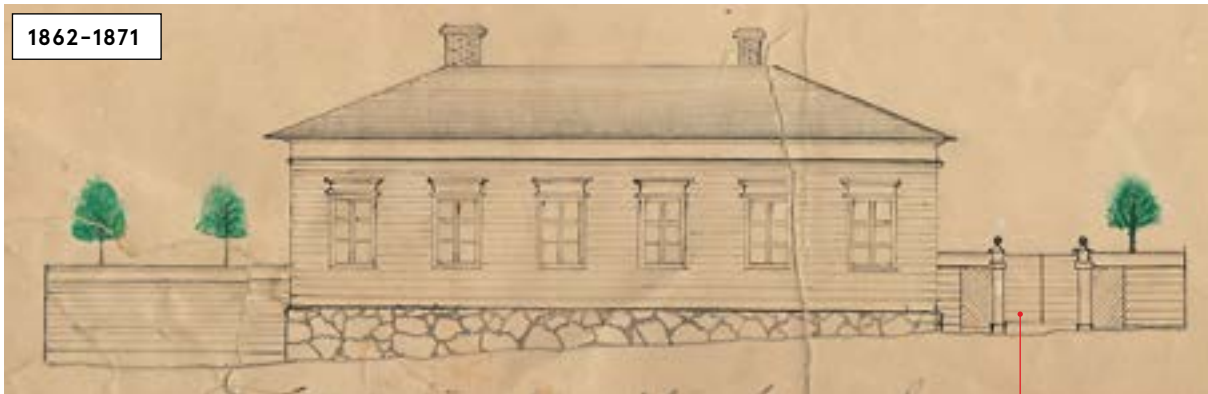
1862-1871

portti oli rakennuksen eteläpuolella

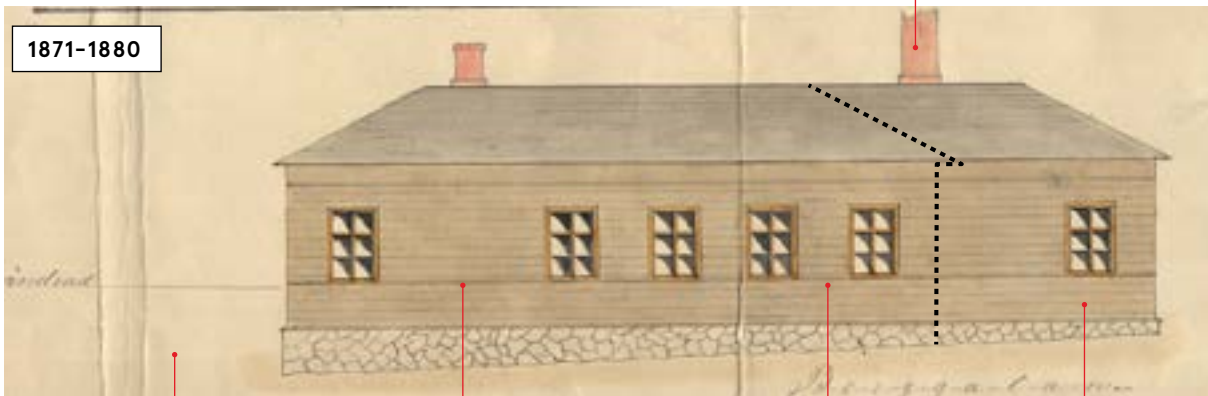
1871-1880

korkea piippu lisättiin

rakennusta laajennettiin

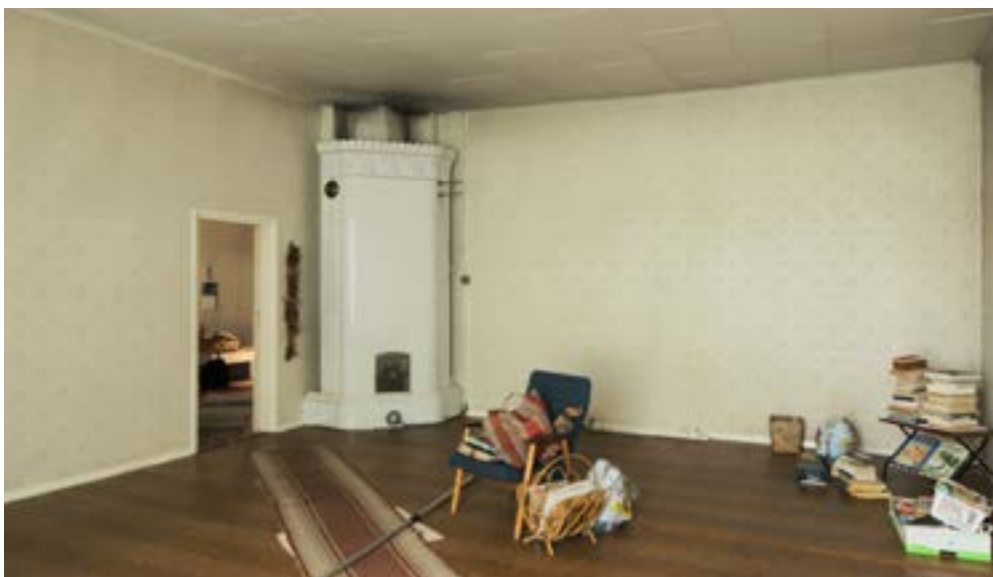
↑ Sali asunnossa 2 sijaitsee alkuperäisen fôrmaakin paikalla. Uuni on juged-vaikutteinen ja se on uusittu 1900-luvun alussa.

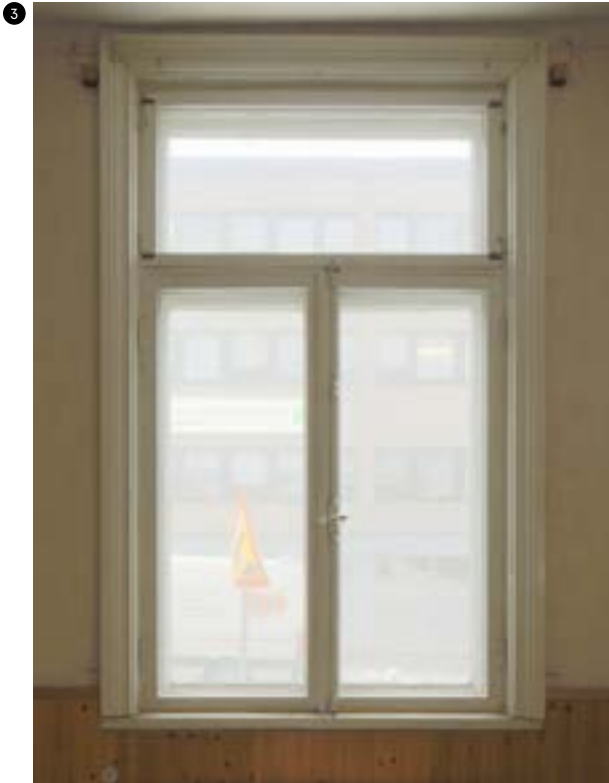
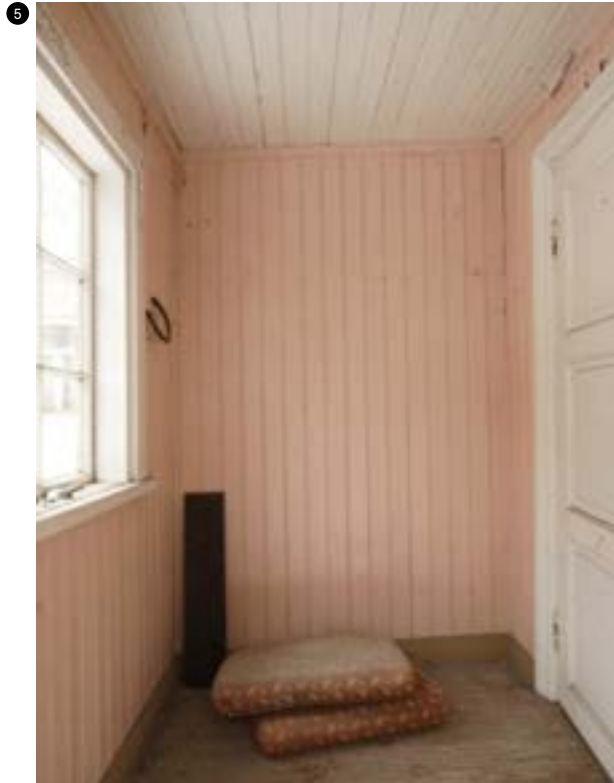
↑↑ Ikkunoiden sisäpuitteet ja listoitukset ovat oletettavasti pääosin vuodelta 1899, kun ikkunat vaihdettiin T-ikkunoihin.

↑ Ikkunoissa on koristeelliset vääntönupit ja avautumismekanismit, jotka ovat mahdollisesti peräisin vuoden 1899 muutoksista.

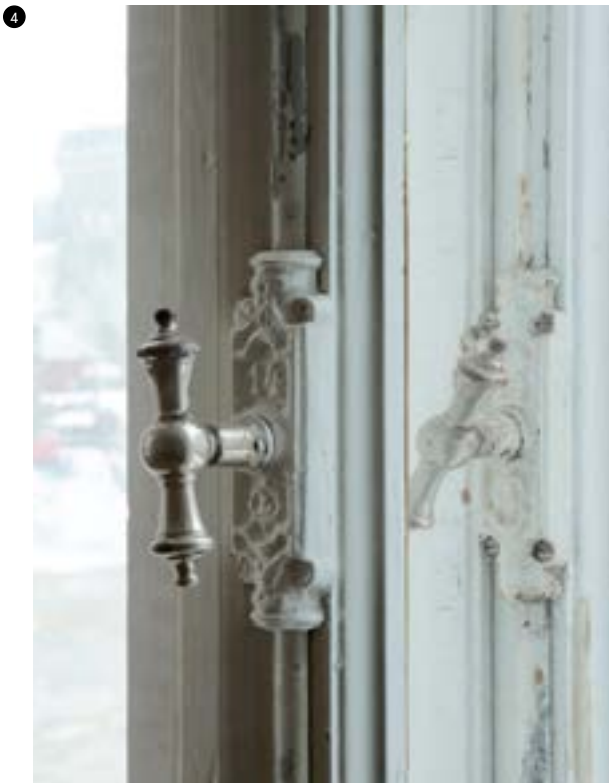
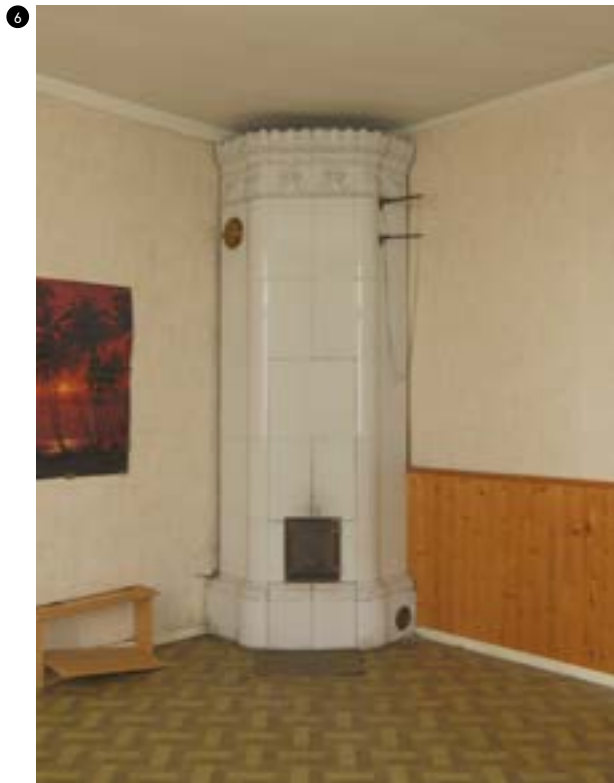
↑↑ Kuistit on helmipontti-paneeloitu. Kuvassa asunon 1 vuonna 1933 rakennettu kuisti.

↑ Asunon 1 kakluuni on alkuperäisellä paikalla. Uuni on oletettavasti uusittu 1800-luvun lopulla, kun asuntoon 3 on lisätty vastaava uuni.

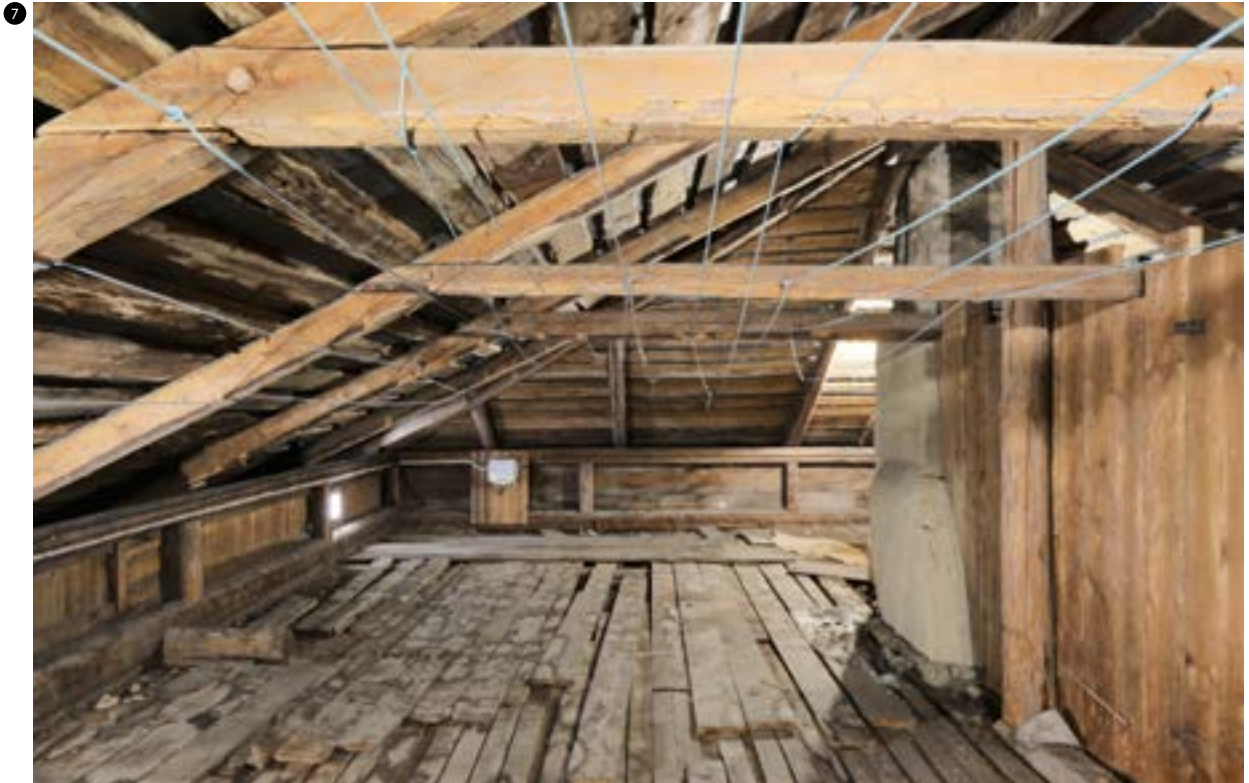
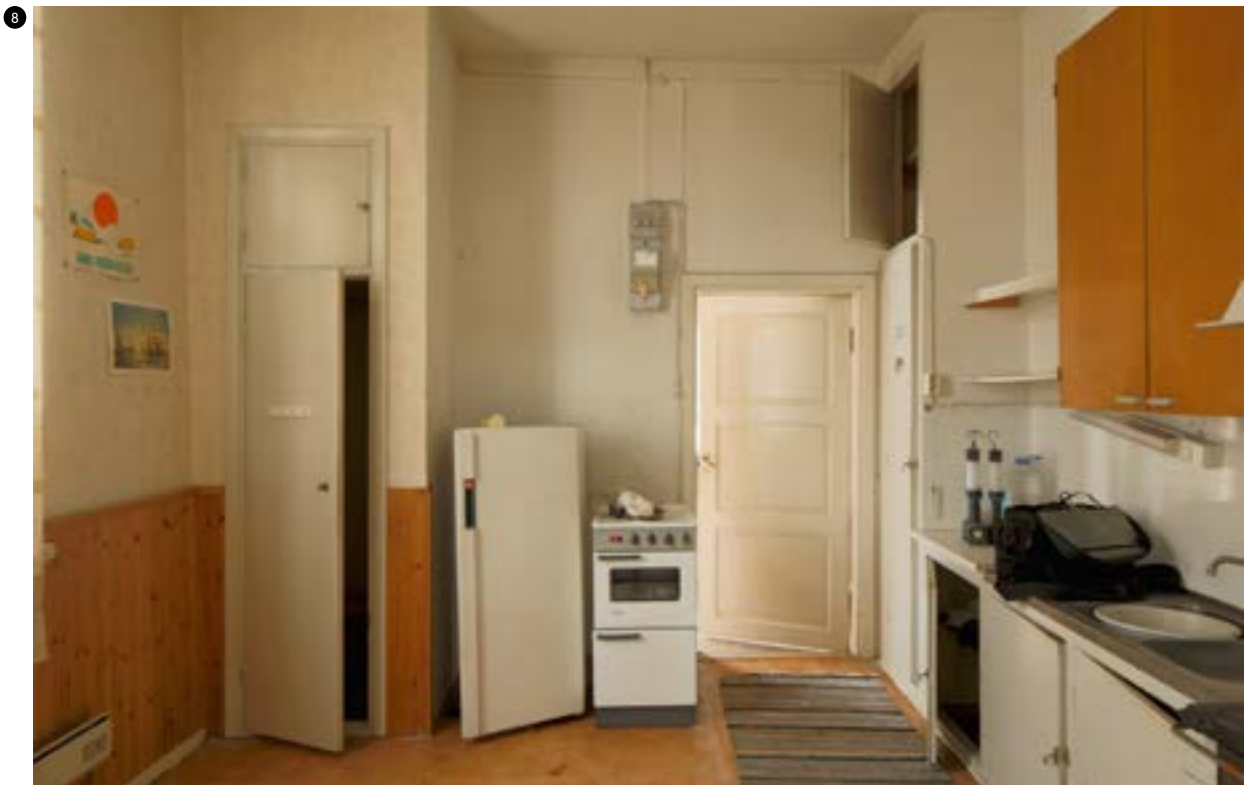
↑↑ Asunnon 2 kylmä ullakkotila. Alkuperäiset puiset kattorakenteet ovat nähtävillä. Ullakko on toiminut varasto ja kuivatustilana.

↑ Asunnon 1 keittiö on lisätty 1930-luvulla ja keittiön nykyinen ilme on pääosin tältä ajalta. Asuntoon on lisätty myöhempiä tilapintoja.

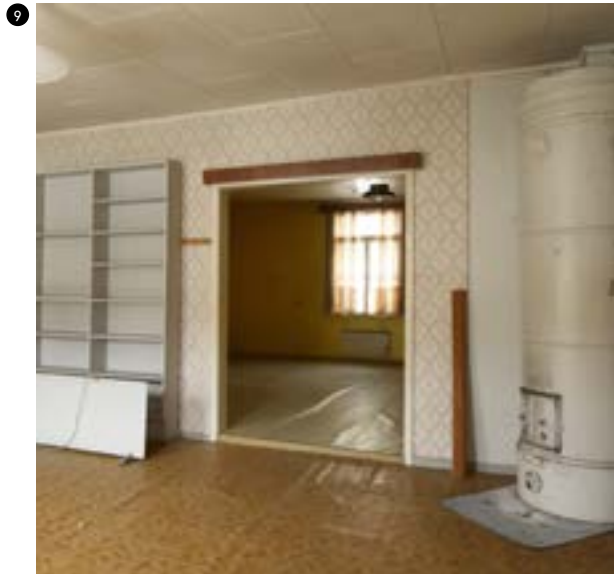
↗ Kuvissa asunnon 5 keittiö- ja kammaritilat. Huoneistossa on muovimatot ja tapetoidut seinät. Keittiön katto on paneloitu ja kammarin levytetty. Koko rakennuksen keittiötiloissa sijaitsevat uunit ovat ilmeeltään yhtenäisiä ja ne on lisätty tiloihin pääosin vuosina 1899–1933.

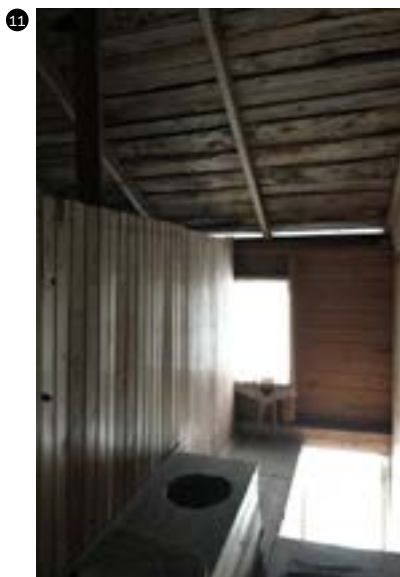
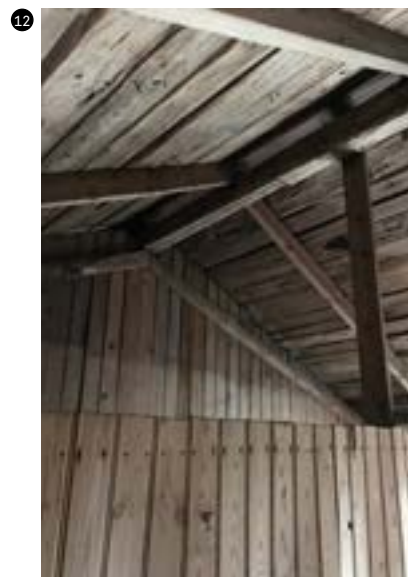
→ Kuvissa piharakennuksen kaksikerroksinen käymälätila sekä kattorakennetta. Rakennuksen rakenteita ja tilajakoa uusittu, mutta myös alkuperäisiä hirsirakenteita on säilynyt.

Piharakennus on oletettavasti alkuperäinen vuodelta 1862, mutta sitä on laajennettu meijerikäytön aikaan ja sen rakenteita on uusittu eri aikoina. Rakennus on pääosin yksikerroksinen, mutta rakennuksen keskellä on myös tiloja kahdessa kerroksessa. Rakennuksessa sijaitsee alkuperäisen mukainen kaksikerroksinen käymälätila. Osa tiloista on varustettu ikkunoilla, mutta tilat ovat pääosin pieniä ja hämäriä. Rakennus on hirsirakenteinen ja sen laajennusosa on osin maapohjainen. Käymälätilassa on sementtivalettu allasmainen lattia. Piharakennuksen muut tilat ovat viimeisimpänä olleet versta- ja varastokäytössä.

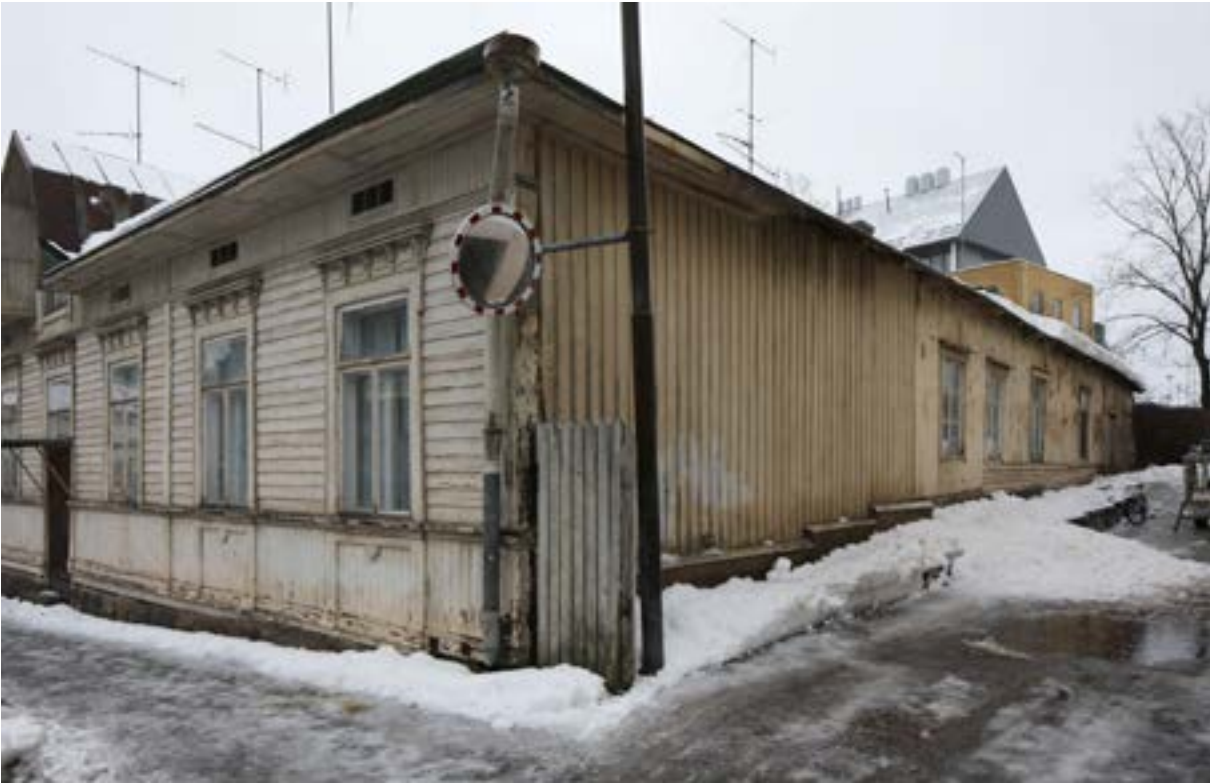
⑫

↑ Pihasiiven kujanvastaisella julkisivulla on myöhempi betonisokkeli, jonka korkeus polveilee. Myös julkisivulaudoitus vaihtelee ja sitä on muokattua eri aikoina.

Pihasiiven itäpuolisella julkisivulla on muusta rakennuksesta poikkeava, myöhemmin betonista valettu muurimainen sokkelirakenne. Betonisokkeli on oletettavasti valettu vanhan kivijalan eteen, koska se pullistuu ulos julkisivupinnasta. Rakenne on uudehko. Julkisivulla on todennäköisesti tehty ulkoseinän rakenteellisia muokkauksia, johon betonisokkeli liittyy.

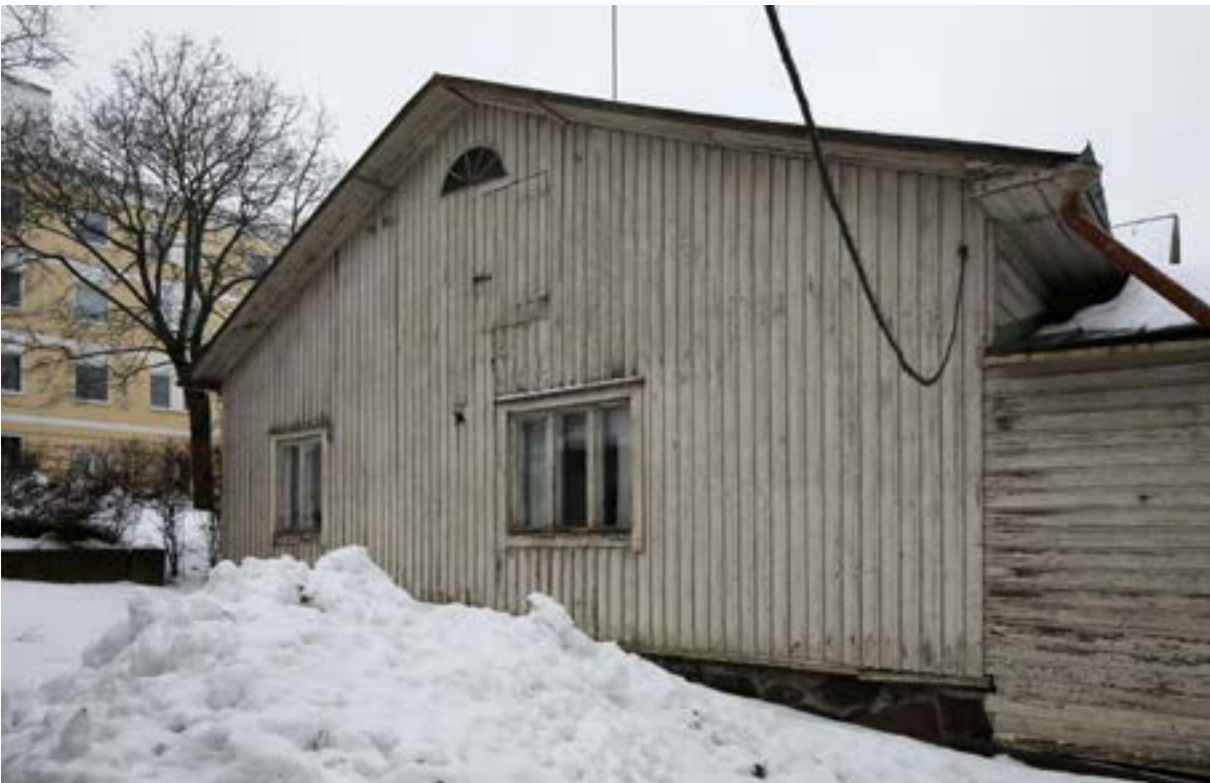
⑬

↑ Pihasiiven päädyssä on poistettu ullakolle johtaneet ulkoportaot, mutta vanha lautaovi on jätetty julkisivuun. Päädyssä on myös lunetti-ikkuna.

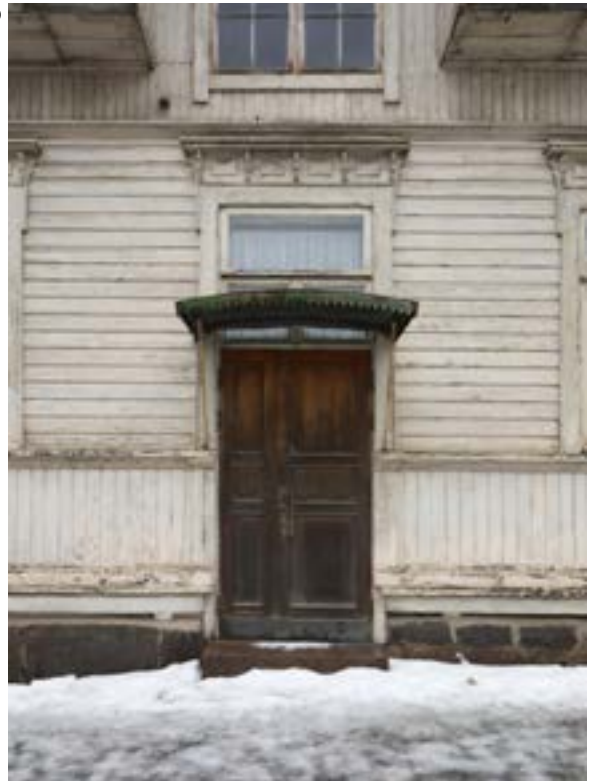
20

↑↑ Rakennuksessa on erilaisia ikkunoita, joista tyypillisin on T-jakoinen ikkuna. Pihasiivessä on kuusiruutuisia ikkunoita.

↑ Kadunpuoleisen sisäänkäynnin ovi on 1970-luvulta. Oven päällä on ikkuna ja vuonna 1918 lisätty kattolyhty.

Rakennuksen katusiivessä oli alun perin empirelle tyypilliset kuusijakoiset ruutuikkunat. Ikkunat olivat todennäköisesti yksipuitteisia ja mahdollisesti keskeltä avattavia. Ikkunat korvattiin T-ikkunoilla vuonna 1899. Ikkunat muutettiin mahdollisesti kaksipuitteiseksi tällöin paremman asumismukavuuden johdosta. Suurin osa rakennuksen ikkunoista on edelleen vuoden 1899 ilmeen mukaisia, mutta ikkunoiden ulkopuitteet on todennäköisesti uusittu myöhemmin saman mallin mukaan.

Rakennuksen ulko-ovia on uusittu eri aikoina. Kadunpuoleinen ulko-ovi lisättiin alun perin vuonna 1880, mutta oven ulkolehti on uusittu, oletettavasti 1970-luvulla. Piirustuksista päätellen kyseessä oli alun perin lasiovi. Nykyinen ovi on tummaksi petsattu sivulehdellinen peiliovi. Oven päällä olevat ikkunat ovat vuo-

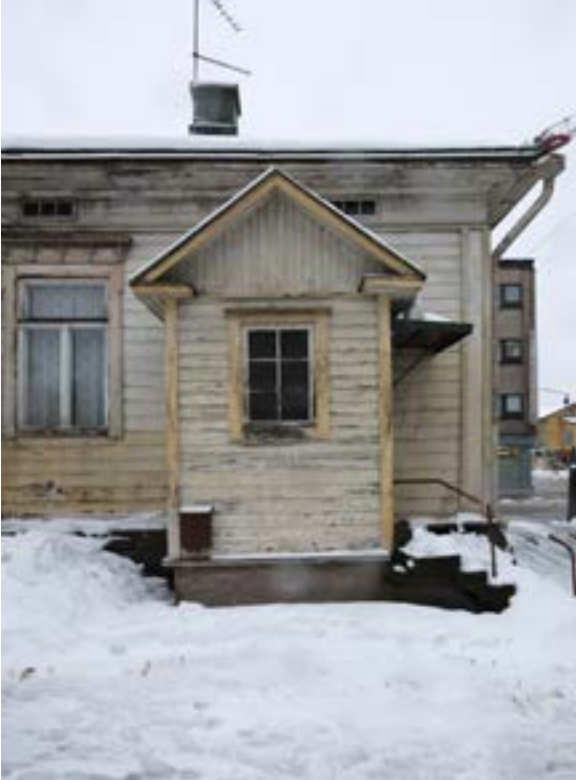
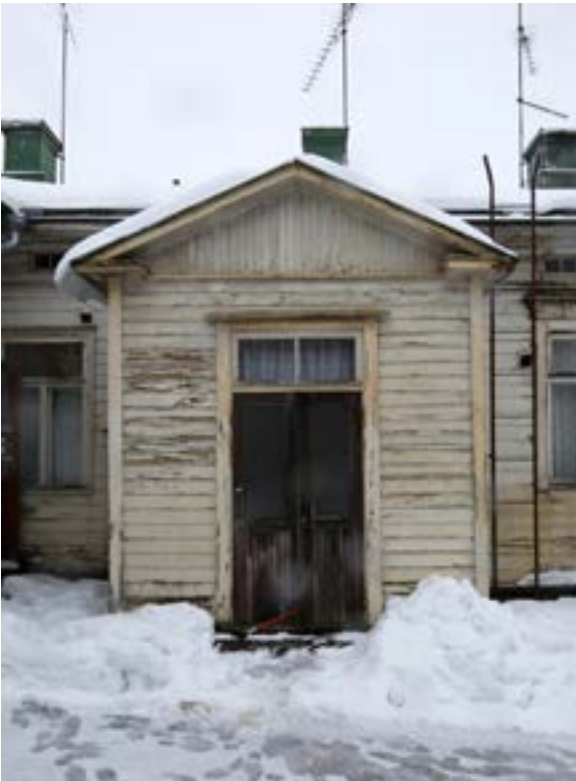
↑↑ Katusiiven päätyyn lisättiin kuisti 1930-luvulla.

↑ Katusiiven toinen kuisti on suurempi ja rakennettu viimeistään vuonna 1927.

Piirustuksista päätellen rakennuksen eri kokoiset kuistit on rakennettu eri aikoina vuodesta 1899 lähtien. Kuistit on kuitenkin toteutettu yhtenäisellä ilmeellä ja on mahdollista, että niiden ilmettä on uusittu samanaikaisesti. Harjakattoiset kuistit on verhottu julkisivulaudoitusta kapeammalla vaakaverhouksella. Kuisteissa on pystylistoituksella korostetut päätykolmiot. Päätykolmioita on korostettu räystästä kääntyvillä vaakasuuntaisilla koristelistoilla, joita kutsutaan kissanpenkeiksi. Kissanpenkit ovat tyypillinen 1900-luvun alun klassisimin piirre.

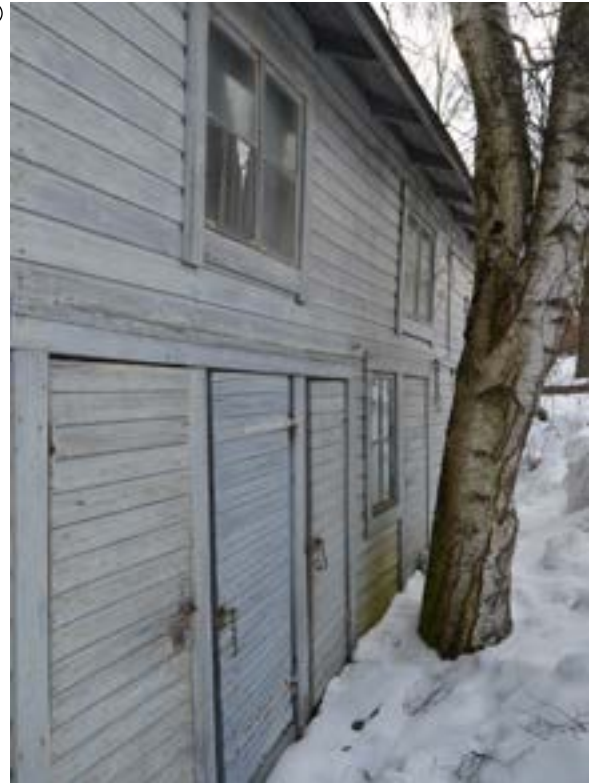
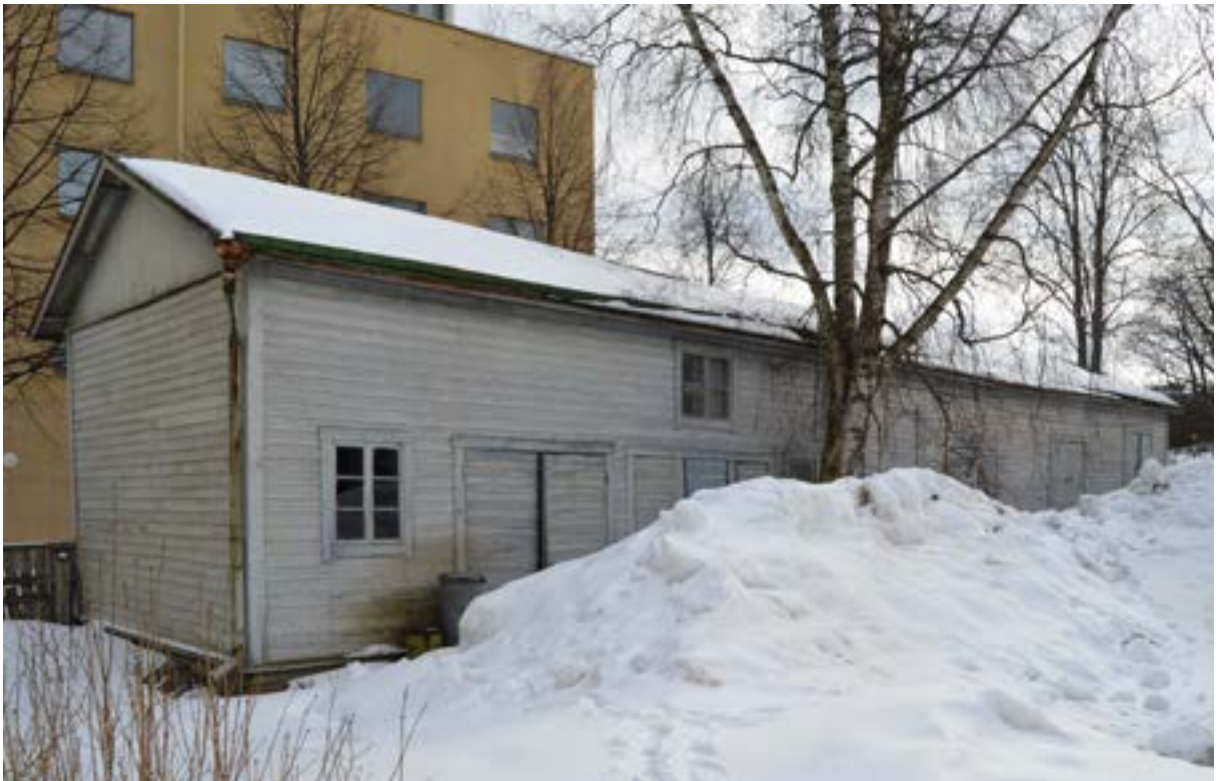
↓ Piharakennuksen julkisivu pihapiirin puolelle.

↑ Piharakennuksessa on erikokoisia lautaovia ja ruu-ruikkunoita.

Piharakennuksen pihanpuoleinen julkisivu ja pohjoispääty on verhoiltu päärakennusta vastaavalla vaakaponttilaudoituksella. Pohjoispäädystä on pystylaudoituksella korostettu päätykolmio. Engelinpolun puoleinen julkisivu on pystyrimalaudoitettu ja eteläpääty verhoiltu yksinkertaisella pystylaudoituksella. Julkisivut on kauttaaltaan maalattu siniseen taittuvalle vaalealle sävyllä, joka on myöhemmin lisätty piirre. Vuoden 1955 valokuvan (kansikuva) perusteella rakennus on ollut punamullattu ja sen ovet sekä listoitukset ovat olleet vaaleat.

Rakennuksen pihajulkisivulla on erikokoisia ja epäsymmetrisesti sijoiteltuja lautaovia, joissa on yksinkertaiset leveät vuorilistat. Rakennuksessa on myös muutamia kuusi- ja nelijakoisia ikkunoita, jotka on listoitettu lautaovien tapaan. Ovet ja ikkunat ovat vanhoja ja osa niistä voi olla 1800-luvulta. Engelinpolun suuntaan rakennuksessa ei ole ikkunoita.

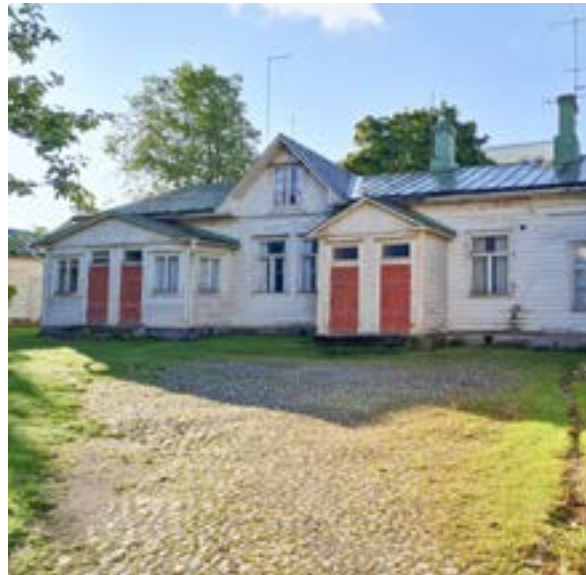
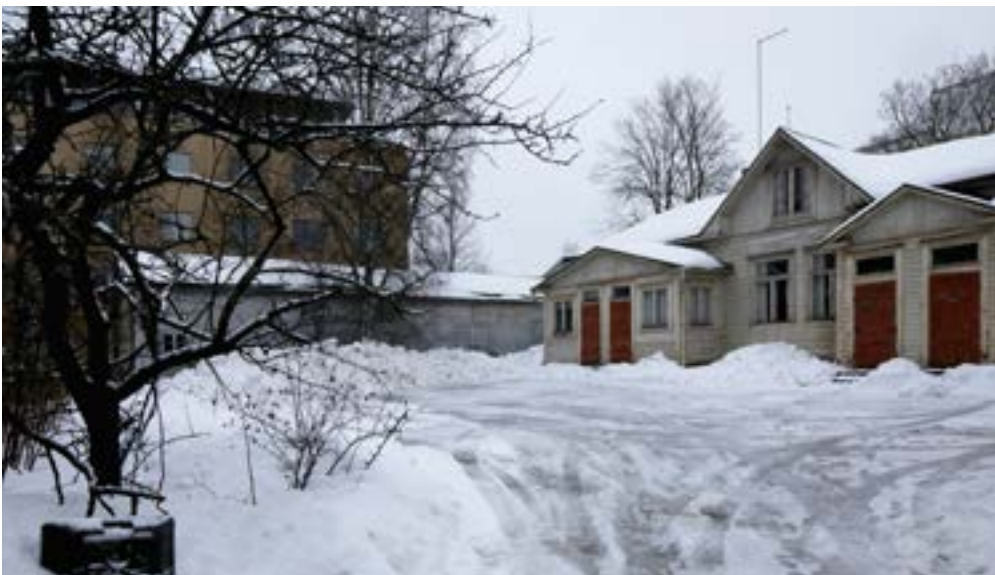
↑ Pihapiiri kuvattuna kesällä 2021. Päärakennuksen edustalla on vanha mukulakivipäällyste. Marjo Puolakka, YIT.

← Pihapiiri talvella 2022. Tontin pohjoissivulla on pensaita ja hedelmäpuu. Aitan kyljessä kasvaa korkea koivu.

Puita pihapiirissä on vähäisesti. Tontin pohjoisreunalla on viheraluetta ja pensaita. Pensasaidan vieressä on matalahko hedelmäpuu ja piharakennuksen kyljessä kasvaa korkea koivu. Tontilla ei ole säilynyt alkuperäisen mukaista empireajan puutarhaa. Pihapiirin jäsentely ei myöskään ole alkuperäisen ilmeen mukainen, vaan pihapiiri muuttui meijerikäytön myötä vuonna 1871. Myös naapuritonttien uudelleenrakentuminen on vaikuttanut pihan jäsentelyyn. Naapurirakennusten sijainti ja asettelu olivat keskeisessä roolissa alkuperäisessä pihajärjestelyssä ja empirepihat rajautuivat tyypillisesti naapuritonttien rakennuksiin tai tonttia rajaaviin aitoihin. Nykyisin pihapiiri on avoin pohjoispuolisen liikerakennuksen huoltopiha-aluetta kohti.

Piha-alueen päällysteitä ei päästy tutkimusaikana tarkastelemaan. Kesäajan valokuvasta voidaan kuitenkin nähdä, että piha-alue koostuu pääosin nurmikosta sekä vanhasta mukulakivipäällysteestä. Piha-alueen nykyinen jäsentely on peräisin vuodelta 1871, jolloin sisäänkäynti pihaan sekä pihan liikennöintialue siirrettiin nykyiselle paikalleen. Mukulakiveys saattaa olla peräisin tältä ajalta, kun pihapiiri muutettiin palvelemaan meijeritoimintaa.
