## HKS 7 Porvoonjoen kaupunkirannat

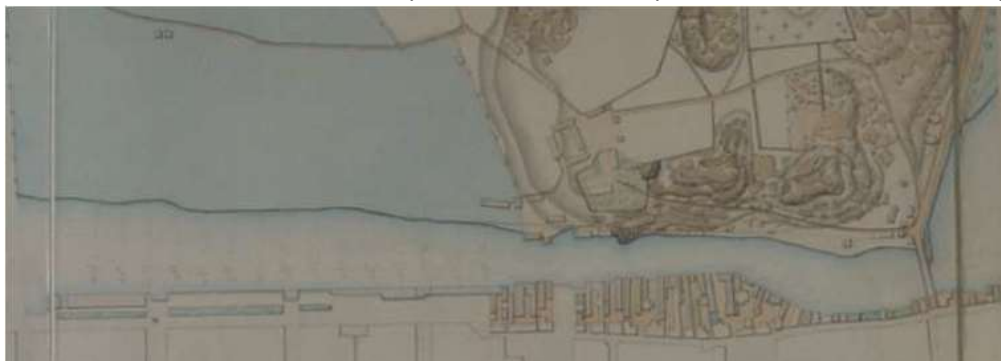
*Kuva 1 Satamasuunnitelma vuodelta 1864.*

Vuonna 1843 C.L. Engel laatimassa asemakaavassa oli jokea kohtaan poikkisuorasti kaksi leveää pääkatua puukujanteineen. Ranta pääkatujen välillä oli osoitettu satama-alueeksi. Satamarannan järjestelyistä ja puukujanteista on säilynyt Stjernvallin suunnitelma vuodelta 1864. Siinä oli kahdella puurivillä reunustettu promenadikäytävä. Sataman eteläpuolelle oli kaavassa osoitettu kolme rantamakasiinien korttelia, joista ainakin keskimäinen toteutettiin 1800-luvun puolella välissä.

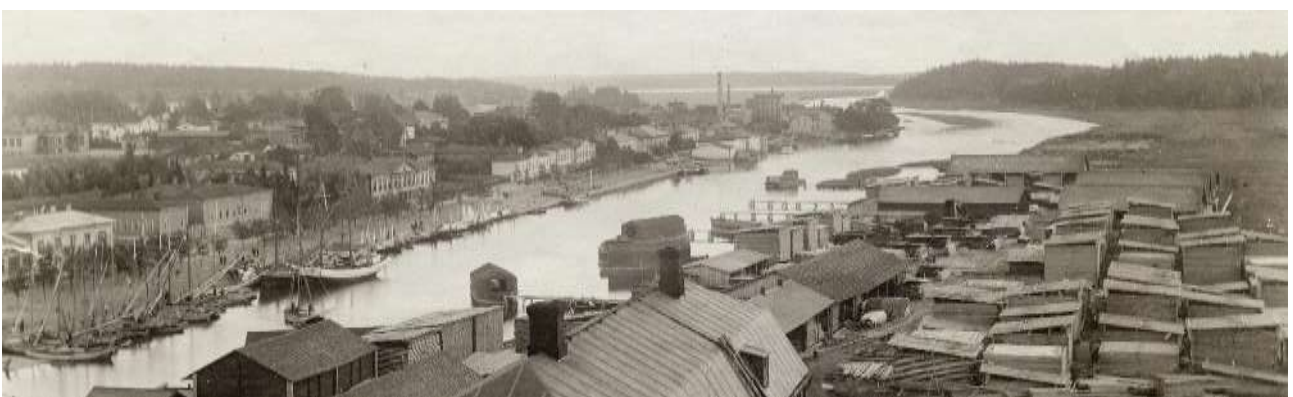
*Kuva 2 Nathalia Linsen kuvasi satamarannan vuonna 1898 Näsin kiveltä. Porvoon museo*

Empirekaupunginosaan rantaan rakennettiin uusi satama, rantapromenadi puuriveineen ja uusi Jokikatu vaiheittain, sillä rakennettujen kortteleiden purkaminen ei ollut yksinkertaista. Satamarannan rakentaminen aloitettiin matkustajasatamasta Raatihuoneenkadun kohdalla, mihin tuli Runeberg laivan laituri. Siinä ei ollut vanhoja asuinkortteleita. Aluksi rakennettiin puulaiturit. Niitä korvattiin 1880- tai 1890-luvulla kivimuureilla. Osa rantaviivasta tehtiin graniittisena satamalaiturina, johon suuremmat laivat saattoivat kiinnittyä. Osa satamarannasta oli torialuetta, jossa leveät portaat johtivat veteen. Niissä saaristolaiset pääsivät pienemmin venein kiinnittymään rantaan ja myymään tuotteitaan suoraan kaupunkilaisille. Kalatorin porraskiveys oli käytännöllinen, sillä asiakkaat pääsivät vesirajaan jalkaisin huolimatta veden korkeuden vaihteluista. Lähes koko satamaranta oli mukulakivin kivetty.

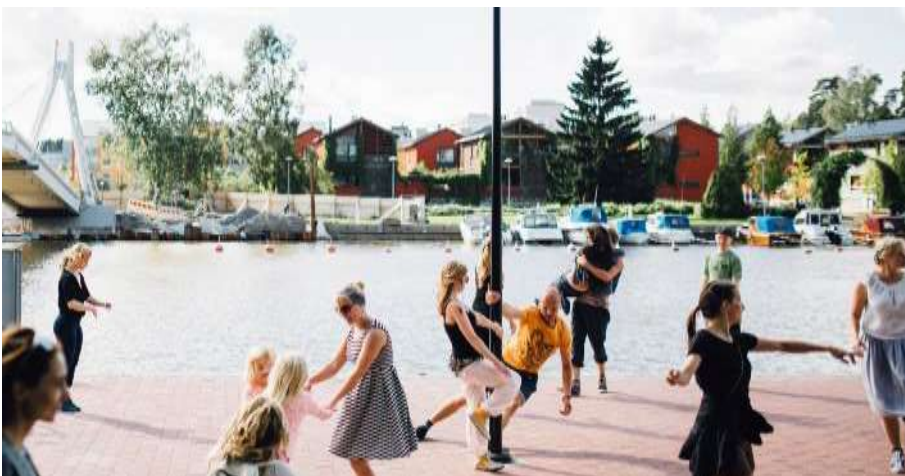
*Kuva 5. Vanha Kalatori on palautettu avoimeksi suurelta osalta.*
