Vanhan Veckjärventien ja Skaftkärrintien varsia kaupunginosassa 10

Maisemarakenne

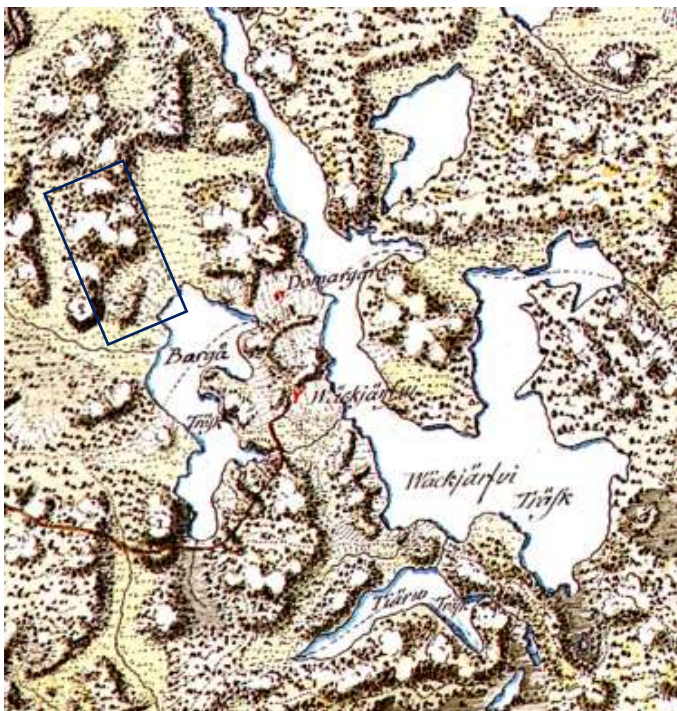
Kaava-alueiden 453 ja 478 sijainti
Kuva 1: Kartta rinteiden kaltevuus

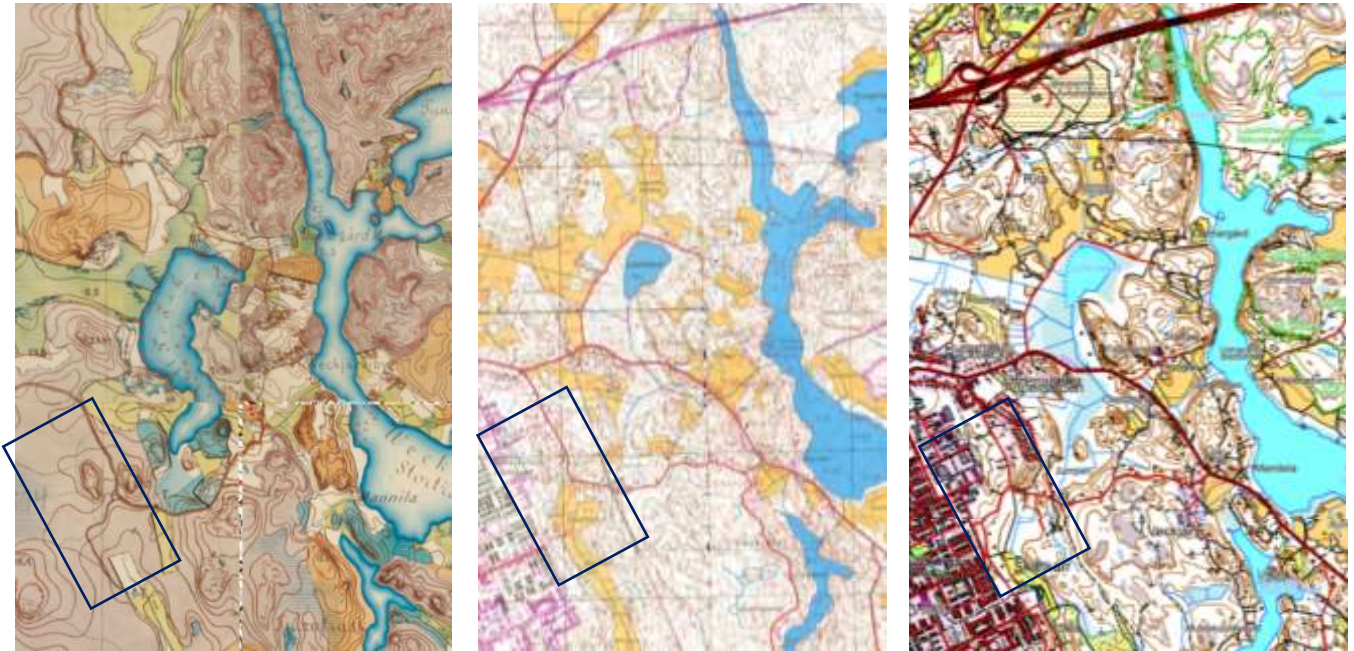
Kuva 2: Ote kuninkaankartasta 1780-luvulta

Vanhan Veckjärventien linjaus suunnittelualueella näyttää karttojen perusteella vakiintuneen 1800-luvulla paikallistieksi. Kuninkaankartassa se on merkitty kuten tiluksille johtavat tiet. Laaksopainanteen reuna on luonteva paikka ajoreitille, joten se saattaa olla ollut käytössä varhaisemminkin.

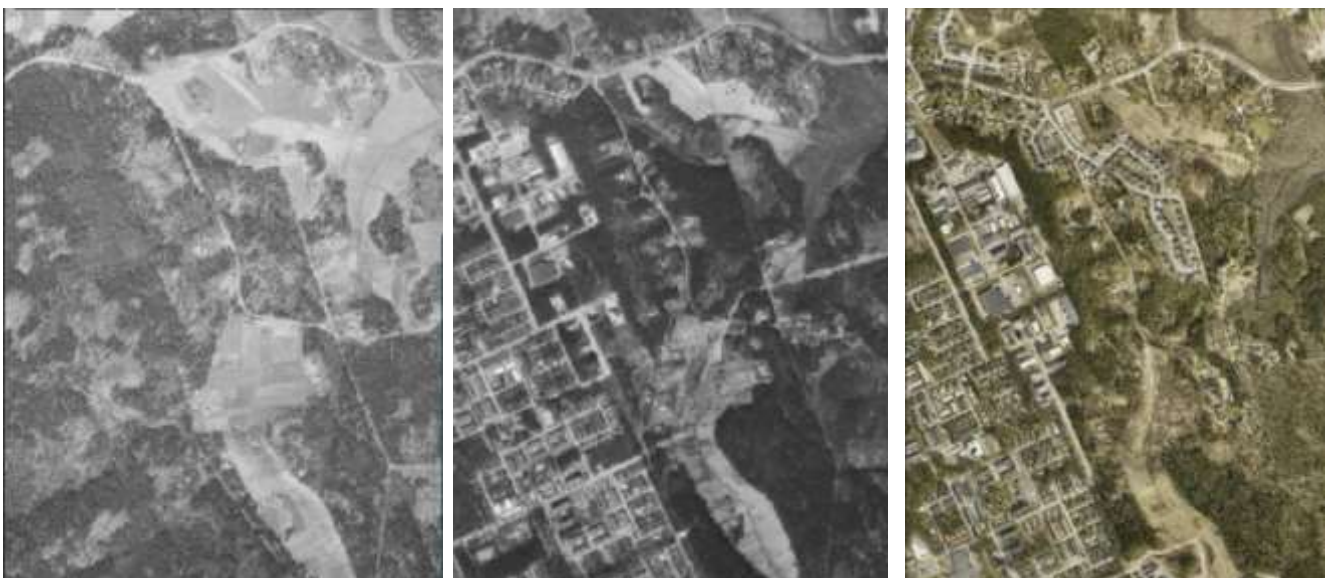
*Kuvat: Senaatinkartta 1870-luvulta ja peruskartat vuosilta 1988 ja 2022.
Kaava-alueiden 453 ja 478 likimääräinen sijainti on rajattu suorakaiteella.*

Asutus levisi 1900-luvun alussa vanhojen teiden varsille Porvoon ja kylien lähiympäristössä. Kallioiden ja metsäisten kumpareiden väliin rakennettiin pieniä asuintiloja pihapuutarhoineen. Mäkien alarinteiden hiekka- ja hietavyöhykkeillä asutukseen liittyi tuottoisia puutarhoja ja reheviä pihapiirejä. Skaftkärrin laakson reunoilla oli 1800-luvun lopussa kaksi torppaa. 1900-luvun puolivälissä palstoitettiin siirtolaisasutukselle Veckjärventien varsille noin hehtaarin kokoisia metsäpalstoja asuintiloiksi. Skaftkärrin laaksoon vähän suurempia tiloja maataloustuotantoon. Alue oli siten pääasiassa metsä- ja maatalousaluetta. Laajimmillaan peltopinta-ala oli luultavasti 1950-luvun lopulla.

Kevätkummun asuinalue kaavoitettiin harjumoreeniselänteelle 1970-luvulla. Tarmolan teollisuusalue alkoi rakentua 1980-luvulla. Vanhan Veckjärventien varrelle rakennettiin muutama tiiliverhottu asuintalo ja työtiloja ajan tyylin mukaan 1980-luvulla. Skaftkärrin laaksossa maatalouden merkitys väheni nopeasti 1970-luvun lopussa ja laidunnus loppui. Se merkitsi sitä, että avoimet niityt ja pellot alkoivat metsittyä. Maatalouteen liittyneet tuotantorakennukset ja eläinsuojat raunioituivat vähitellen tai ne purettiin. Myös maatalouden työväen asunnot ja sivurakennukset vähenivät ja niihin liittyneet pienet kotitalousviljelykset ja puutarhat autoituivat ja alkoivat metsittyä.

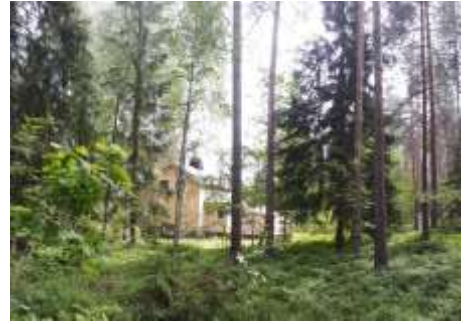
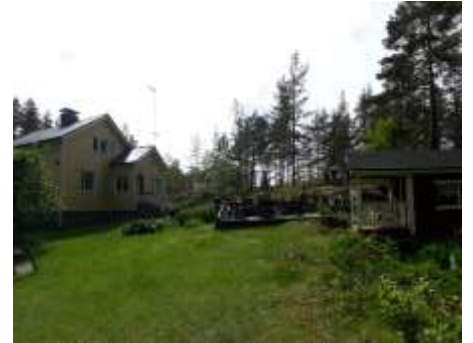
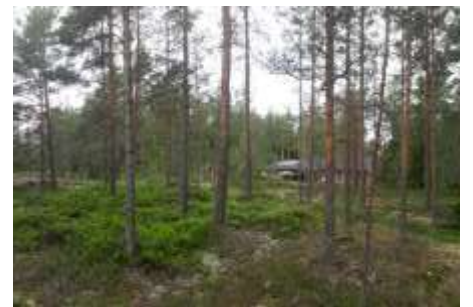
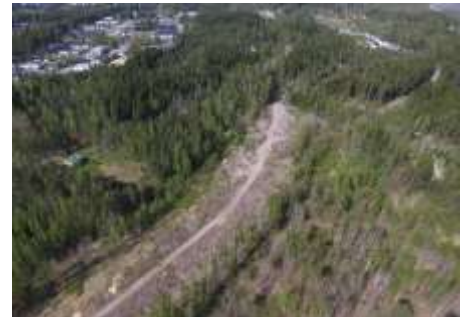
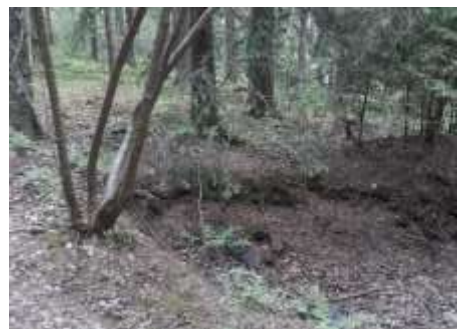
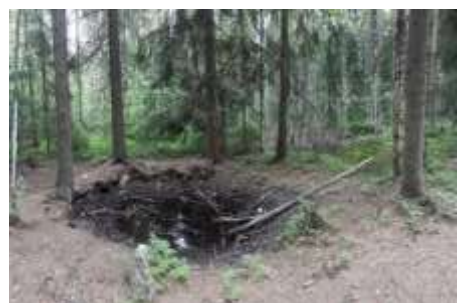
Kuvat: Ylinnä rintamamiestalat ja tiilinen asuinrakennus sekä pihapiirien metsää. Ilmakuvassa täyttöalue ja ilmeeltään metsäinen asuinalue. Maakuoppa ja maakuoppa, jossa on lähde.

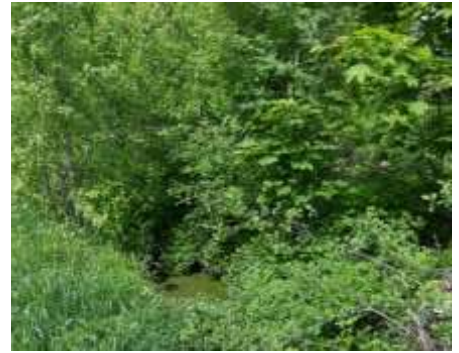
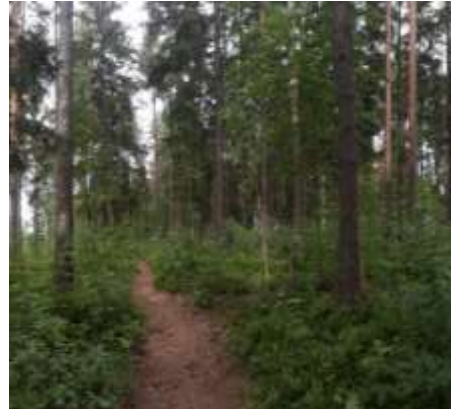
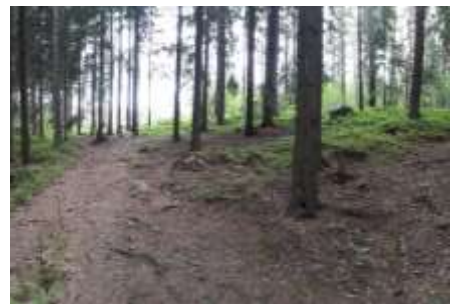
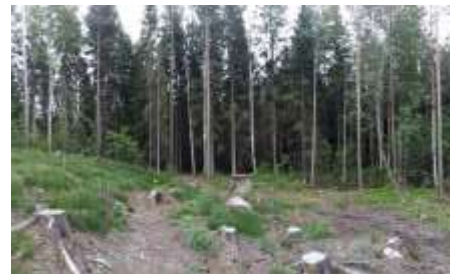
Kuvat: Vanhan Veckjärventien lähellä on savipohjaisessa painanteessa nuorta lehtipuustoa ja ojassa on vettä kerääviä kuoppia. Moreenimaalla kasvaa männikköä, jossa on alikasvoskuusikkoa ja lehtipuuvesakkoa. Kallioalueella kasvaa paikoin hyvinkin tiheä nuori männikkö ja lehtipuustoa. Rinteiden kuusikot ovat paikoin tiheitä ja pimeitä. Aukkohakkuun reunametsässä on lähteellinen painanne.

Kallioinen selännemetsä Tarmolan työpaikka-alueen ja Vanhan Veckjärventien varren asutuksen välissä on noin 50-70 m leveä. Puusto varsin tiheää nuorta männikköä, ja alikasvoksena on kuusia, koivuja, pihlajia ja pajuja. Metsän pohjalla kasvaa laajoilla alueilla tiheä varvikko. Paikoin puusto on niin tiheä, että varvikko ei menesty. Puusto on levinnyt myös ohutmoreenisille kallioalueille, joten lajistoltaan arvokkaiden kalliokeitojen pinta-ala on kutistunut vähiin.

Etelään suuntautuvilla moreenirinteillä kasvaa tasaikäisiä tiheitä kuusivaltaisia sekametsiköitä. Merituulentien päätteessä on kuusimetsikkö hakattu hiljattain niin, että männyt on jätetty siemenpuiksi. Kuusikot ovat paikoin niin tiheitä, että varvikko on hyvin heikkoa. Hakkuualan reunametsissä on puusto alkanut paikoin kuivua. Vanhan Veckjärventien länsipuolella kuusikko ei tule kestäämään rakentamisen aiheuttamia muutoksia, vaan kuivuminen tulee leviämään.

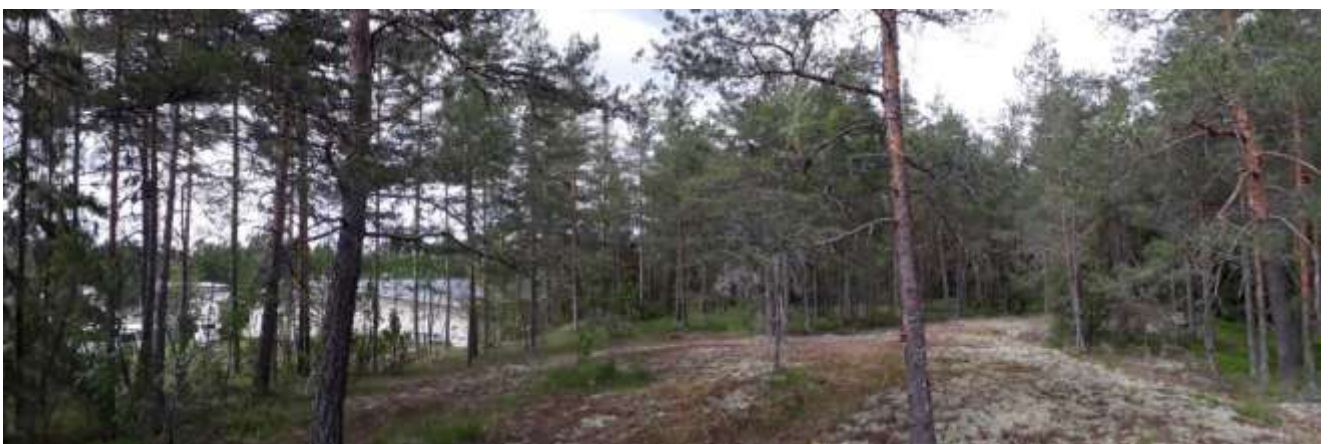
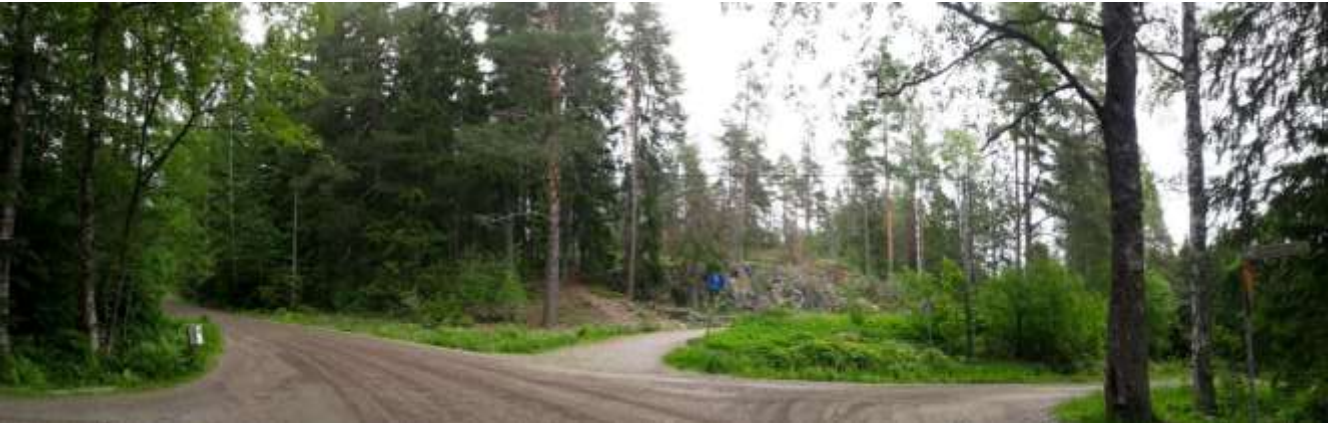
Kuva: Vanhan Veckjärventien mutkassa on tiheä metsikkö. Mutkassa tiehen liittyy pyörätie Itätuulentielle johtava Skaftkärrintie ja täyttöalueelle johtava ajotie.

Skaftkärrin laakson pohjoispäässä Vanha Veckjärventie kääntyy itään ja kiertää selänteen jyrkkäpiirteistä reunaa. Tässä jyrkässä rinteessä kasvaa yhtenäinen keski-ikäinen havupuumetsikkö, joka on maisemakuvassa merkittävä. Ylärinteillä ja lakialueella on männikköä ja alarinteillä kuusikkoa. Jos rinteiden puustoa hoidetaan

oikea-aikaisin harvennuksin jatkuvalla kasvatuksella, voi puusto kestää ympäristön rakentamista ja muodostua rakentuvan alueen kaupunkikuvassa tärkeäksi metsiköksi. Lakialueelta ei ole pitkiä näkymiä laaksoon. Laella kulkee useita polkuja, jotka ylittävät mukulakivien kasaumia. Rinteeseen on rakennettu kallion reunaan myötäilevä pyörätie, joka johtaa Punakanelintien päästä Vanhalle Veckjärventielle.

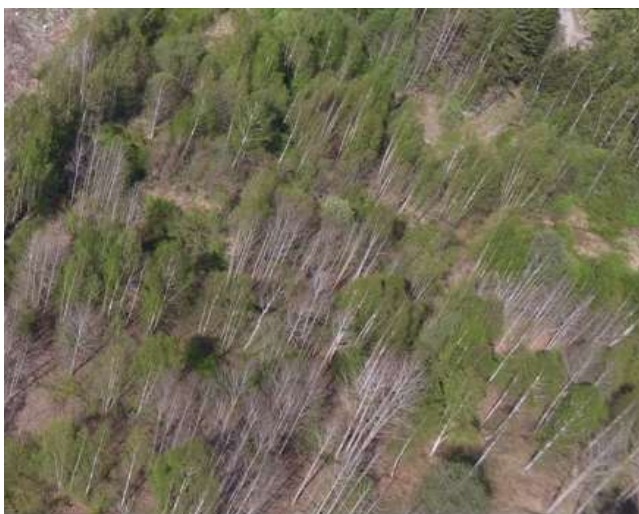
Kuva: Viljelyn ja niiton loputtua rehevälle maalle on kasvanut luontaisesti kylväytyviä lehtipuita ja joitakin mäntyjä. Kuusien taimet alkavat yleistyä noin 10-20 vuotiaan lehtipuuston ja pajukoiden suojassa.

Luontainen kehitys johtaa rehevillä mailla ja tuoreissa metsissä lyhyen lehtipuuvaltaisen vaiheen jälkeen kuusettumiseen. Luonnon monimuotoisuuden kannalta tärkeät pienet aukeat tilat, mosaiikkimainen kasvustorakenne, runsaat monilajiset reunavyöhykkeet häviävät metsittymisen edetessä. Kuusettuminen aiheuttaa varjoisuutta ja maan happamoitumista. Skaftkärrin laakson entisillä pelloilla on kuusettuminen alkanut monissa pajukoissa ja koivikoissa. Laakson reunojen metsissä kuusettuminen on paikoin edennyt jo pitkälle ja kuusesta on tullut ainoa puulaji. Luonnon monimuotoisuus vähenee metsittymisen ja kuusettumisen seurauksena.
