# Markundersökningsskärningar, Vårdalen, kvarter 5720

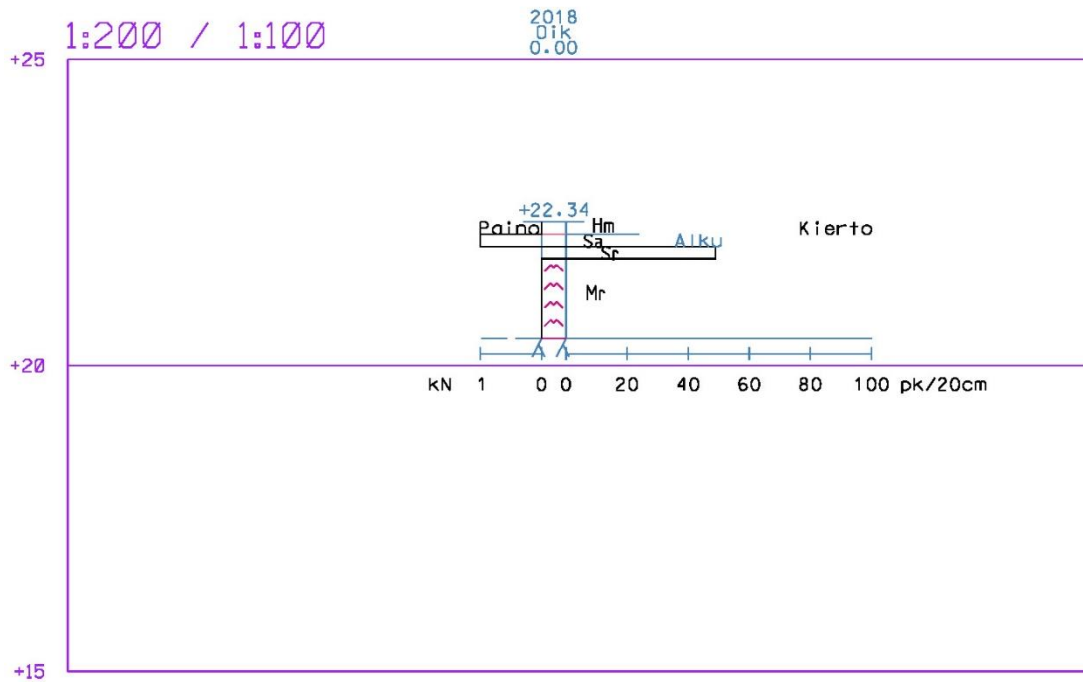
## Borrpunkt 72006

På borrhjatsen finns ett tunt lager humus under markytan, följt av lera och grus till 0,4 meters djup. Under lerlagret ligger ca 1,5 meter morän. Borrhjningen har avslutats på 1,9 meters djup, troligen i berget.

Höjdsystem N2000, bilden är inte skalenlig.

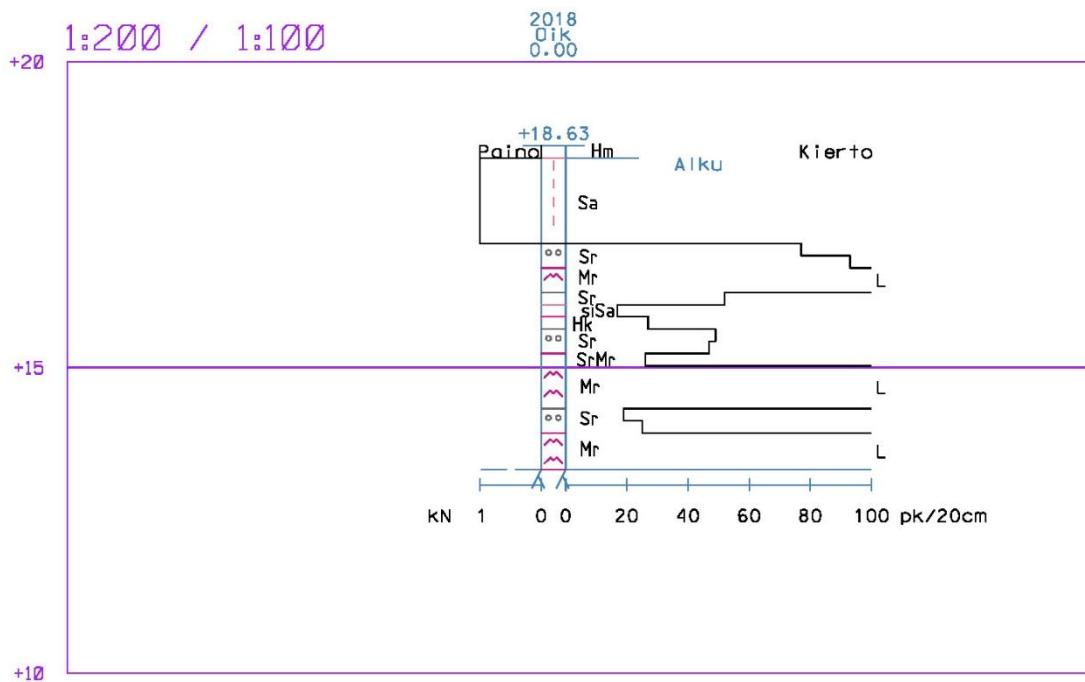
## Borrpunkt 72009

På borrhjatsen finns ett tunt lager humus under markytan, följt av lera till 2,8 meters djup. Under lerlagret ligger ca 2,5 meter morän, grus, siltiglera, sand, och grusmorän. Borrhjningen har avslutats på 5,3 meters djup, troligen i berget.

Höjdsystem N2000, bilden är inte skalenlig.

Markundersökningen har gjorts innan tomtens jord har rensats och fyllts.
