# Markundersökningsskärningar, Haikostranden, kvarter 3596

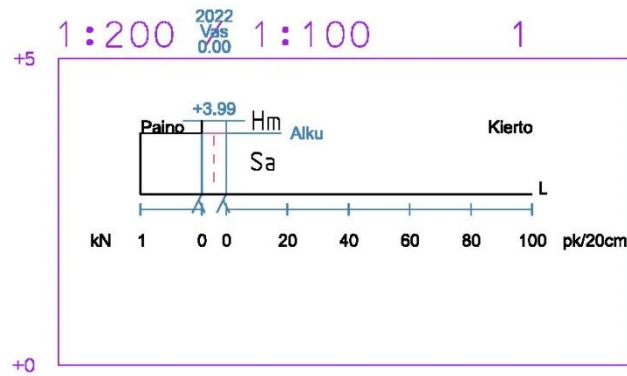
Borrpunkt, kvarter 3596 tomt 1

På borrhjälsten finns ett tunt lager humus under markytan, följt av lera till 1,2 meters djup. Borrhjälsten avslutades på 1,2 meters djup, troligen i berggrunden.

Höjdsystem N2000, bild ej skalenlig.

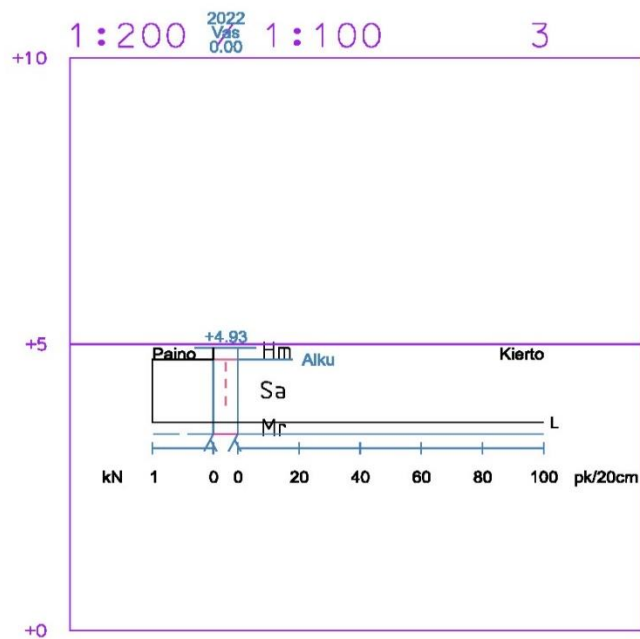
## Borrpunkt, kvarter 3596 tomt 3

På borrhjälten finns ett tunt lager humus under markytan, följt av lera till 1,3 meters djup. Under lerlagret ligger cirka 20 cm morän. Borrhjningen har avslutats på 1,5 meters djup, troligen i berggrunden.

Höjdsystem N2000, bild ej skalenlig.
