# Markundersökningsskärningar, Haikostranden, kvarter 3599

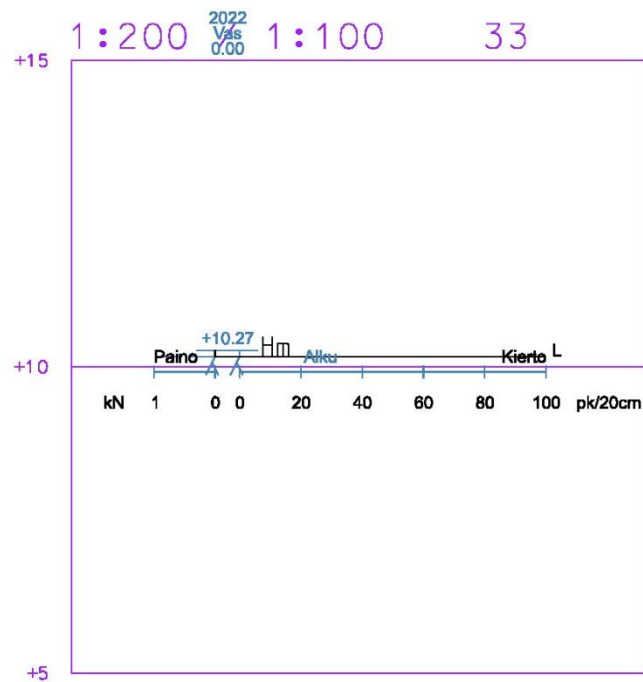
Borrpunkt, kvarter 3599 tomt 2

På borrhjälsten finns ett tunt lager humus under markytan. Borrhjälsten har avslutats på 10 cm djup, troligen i berggrunden.

Höjdsystem N2000, bild ej skalenlig.

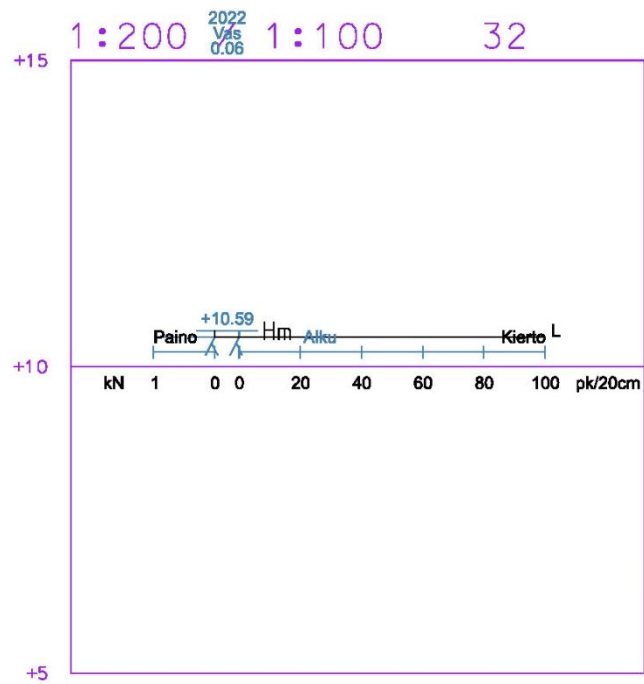
## Borrpunkt, kvarter 3599 tomt 3

På borrhplatsen finns ett tunt lager humus under markytan. Borrhningen har avslutats på 10 cm djup, troligen i berggrunden.

Höjdsystem N2000, bild ej skalenlig.
