# Markundersökningsskärningar, Vårdalen, kvarter 5720

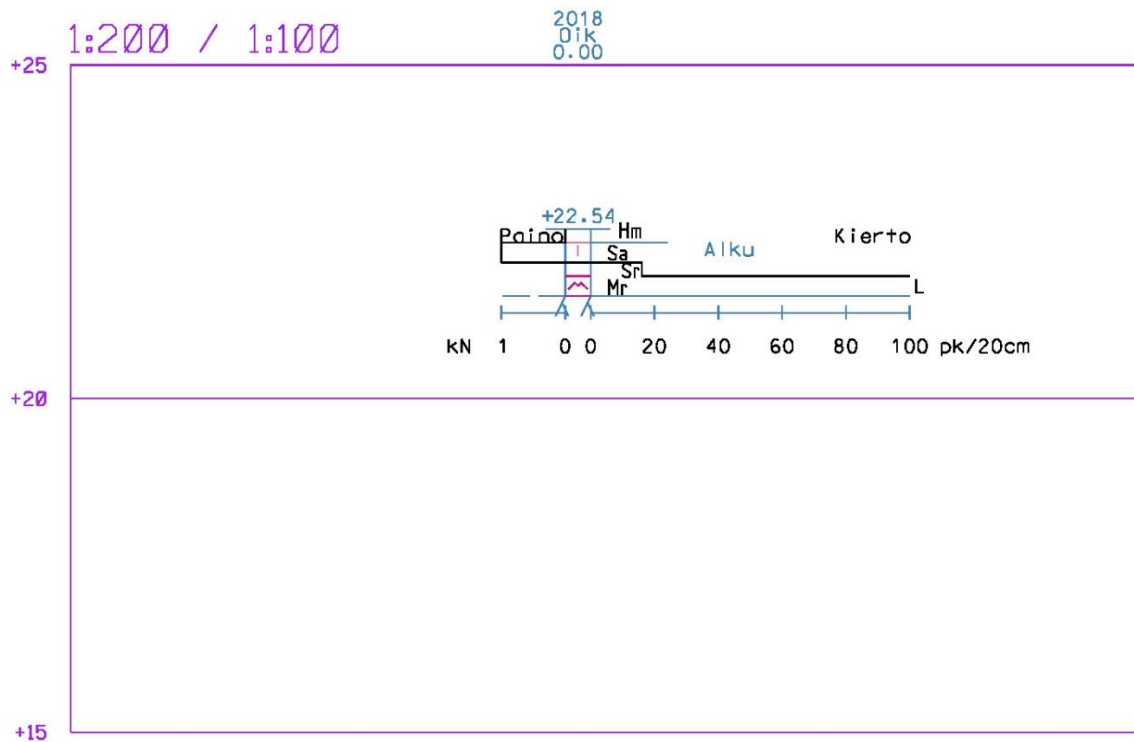
Borrpunkt 72003

På borrhplatsen finns ett tunt lager humus under markytan, följt av lera till 0,7 meters djup. Under lerlagret ligger ca 30 cm grus och morän. Borrhningen har avslutats på 1,0 meters djup, troligen i berget.

Höjdsystem N2000, bilden är inte skalenlig.

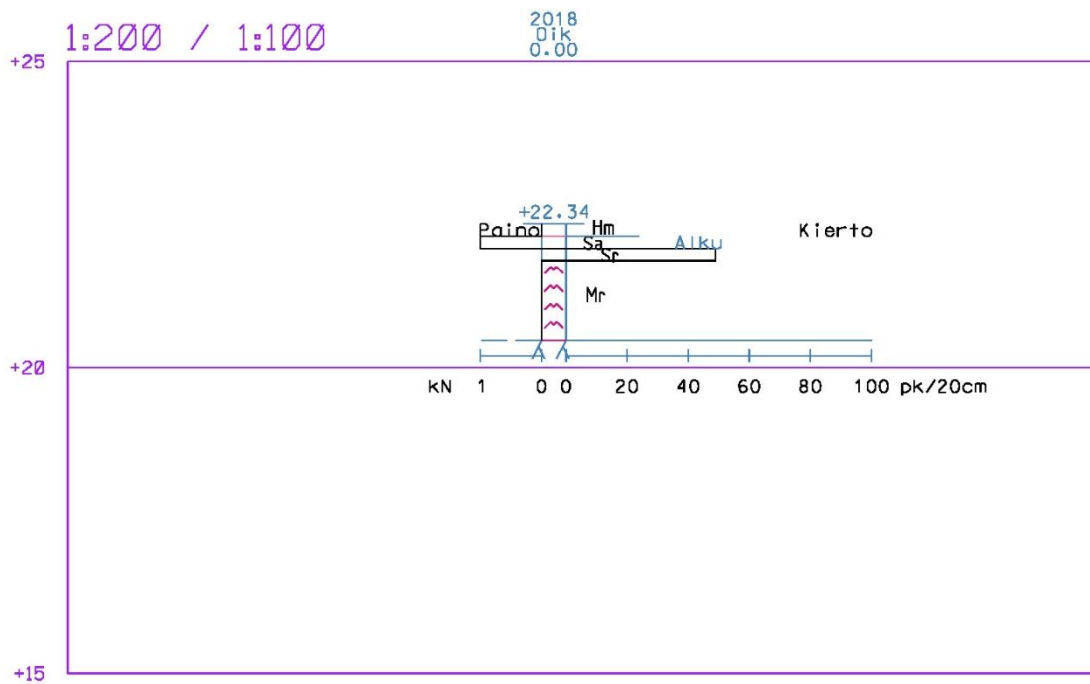
## Borrpunkt 72006

På borrhjatsen finns ett tunt lager humus under markytan, följt av lera till 0,4 meters djup. Under lerlagret ligger ca 1,5 meter grus och morän. Borrhjningen har avslutats på 1,9 meters djup, troligen i berget.

Höjdsystem N2000, bilden är inte skalenlig.

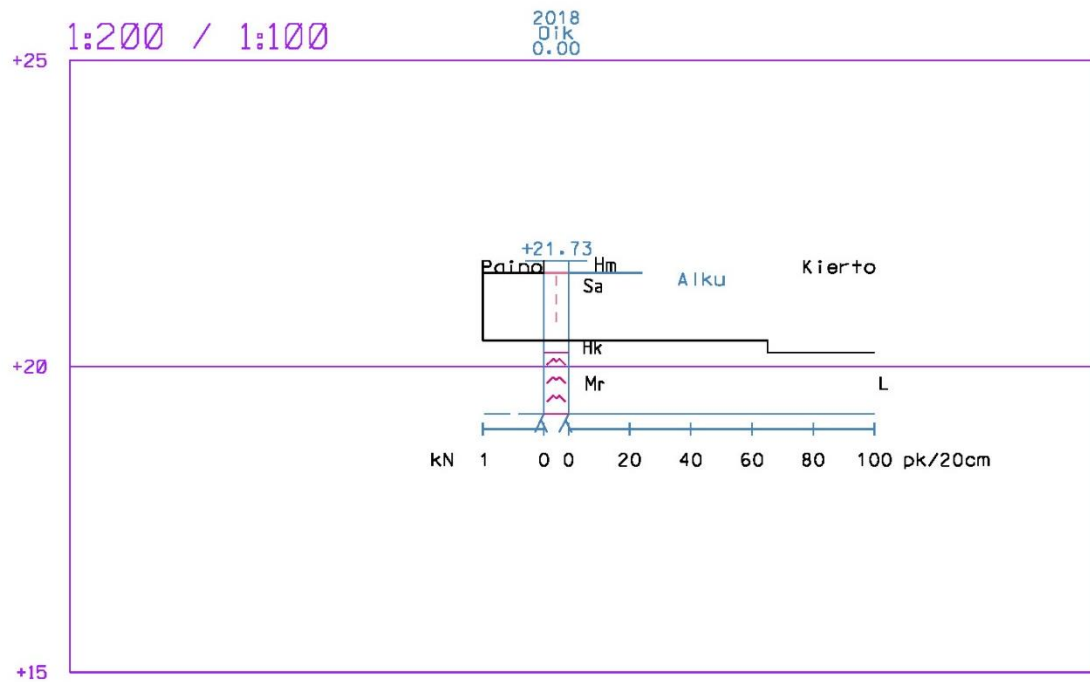
## Borrpunkt 72007

På borrhjatsen finns ett tunt lager humus under markytan, följt av lera till 1,3 meters djup. Under lerlagret ligger ca 1,2 meter sand och morän. Borrhjningen har avslutats på 2,5 meters djup, troligen i berget.

Höjdsystem N2000, bilden är inte skalenlig.

Markundersökningen har gjorts innan tomtens jord har rensats och fyllts.

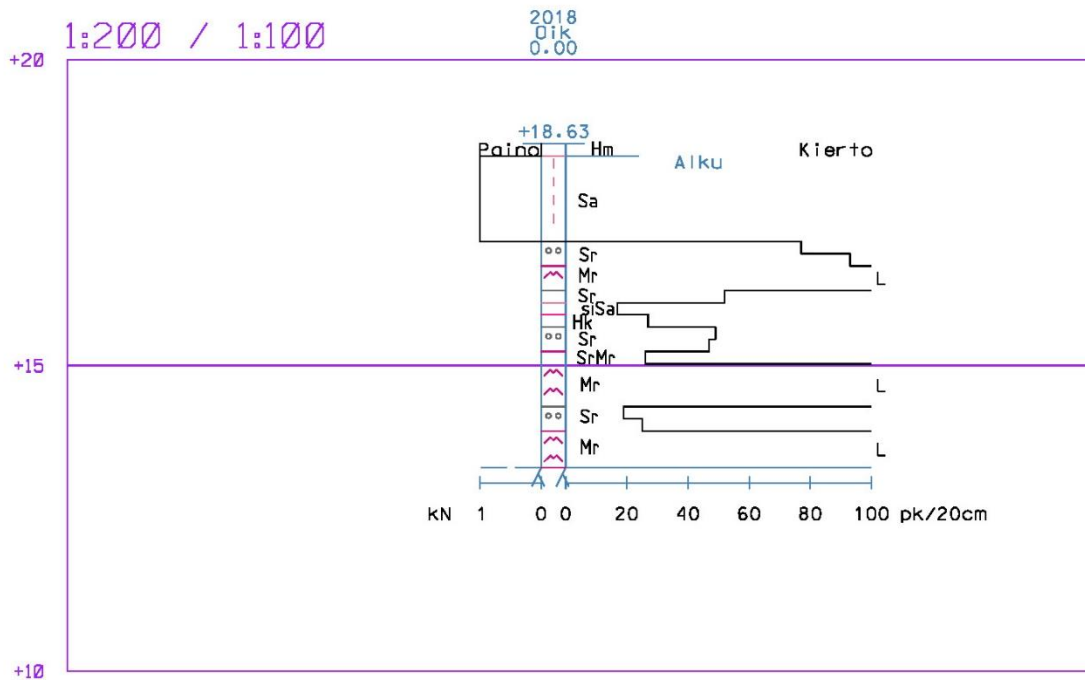
## Borrpunkt 72009

På borrhjället finns ett tunt lager humus under markytan, följt av lera och andra jordarter till ett djup av 2,8 meter. Under det lägsta lerlagret finns cirka 2,5 meter morän, grus, sand och grusmorän. Borrhjället har avslutats på 5,3 meters djup, troligen i berggrunden.

Höjdsystem N2000, bilden är inte skalenlig.

Markundersökningen har gjorts innan tomtens jord har rensats och fyllts.

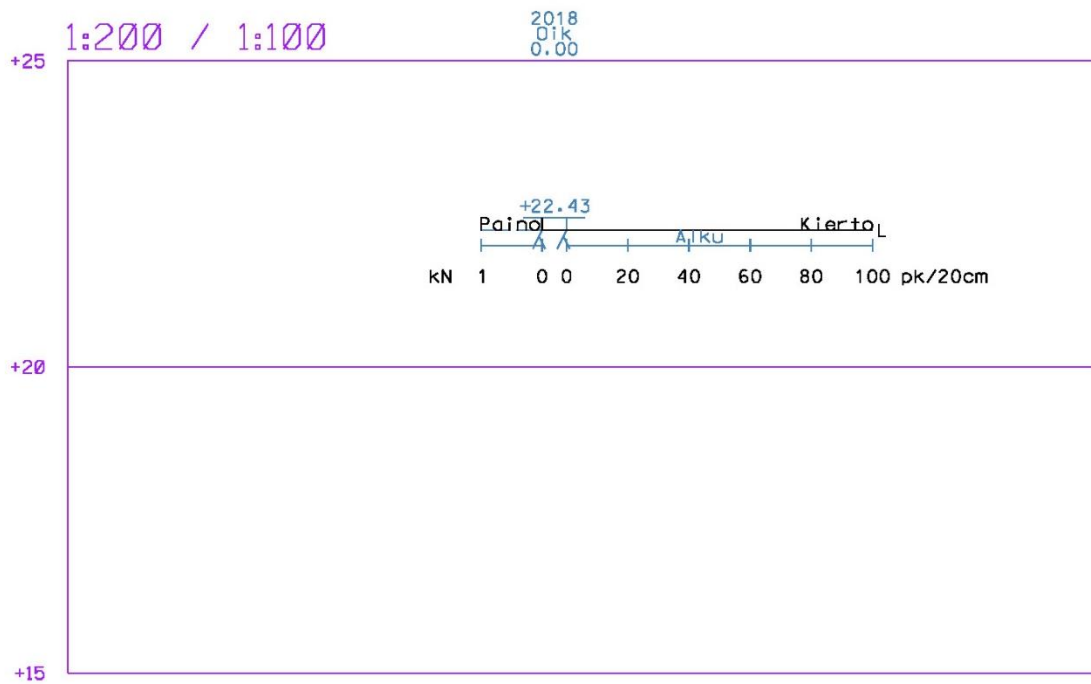
## Borrpunkt 72013

På borrhplatsen finns ett tunt humuslager på 0,20 cm under markytan. Borrningen har avslutats på 0,20 cm djup, troligen i berget.

Höjdsystem N2000, bilden är inte skalenlig.
