PORVOON KAUPUNKI

# Lundinkadun sosiaali- ja terveysasema

Asbesti- ja haitta-ainekartoitus

29.8.2018

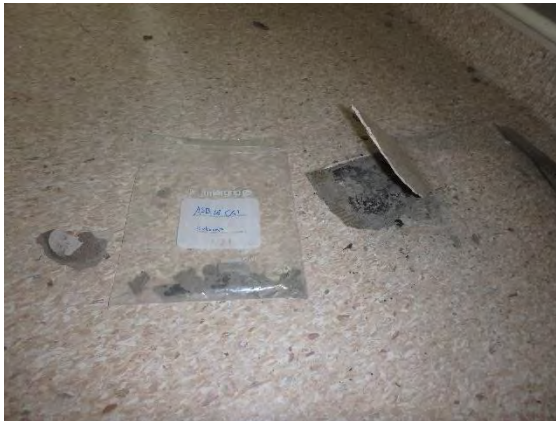
Kuva 10. Kokoamanäyte lattiatasoitteesta ja mustasta liimasta (ASB18) sisältää asbestia.

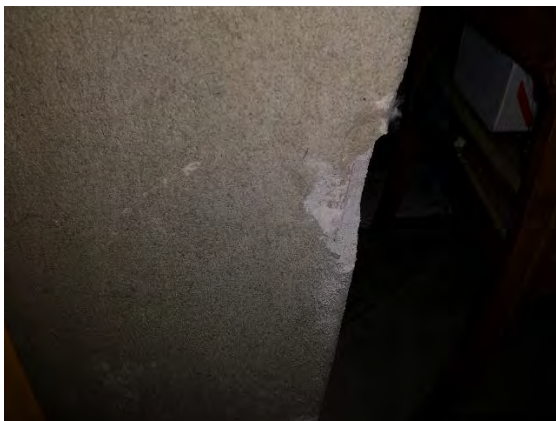
Kuva 14. Kokoamanäyte ullakon hormien rappauksesta (ASB22) ei sisällä asbestia.

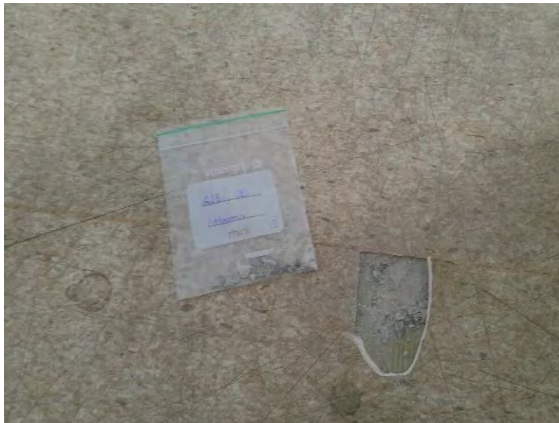
Kuva 24. Kokoamanäyte lattiatasoitteesta (ASB1) ei sisällä asbestia.

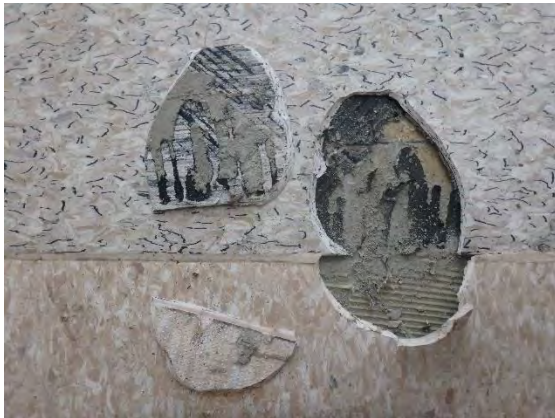
Rakennuksesta F otetuista näytteistä asbestia havaittiin lattian pikiliimasta ensimmäisessä kerroksessa. Toisessa kerroksesta otetusta pikiliimanäytteestä (ASB11) ei havaittu asbestia, mutta koska kaikki muut kohteen pikiliimanäytteet sisälsivät asbestia, on mahdollista, että näytteenotossa on sattumalta osuttu kohtaan, joka ei sisällä asbestia. Näyte, josta asbestia ei löytynyt, koskee vain kolmen huoneen pikiliimaa (kaksi E-osasta ja yksi F-osasta). Näin ollen käsitellään ja hävitetään kaikki kohteen liimat (mukaan lukien näytteen ASB11 mukaiset liimat) asbestipitoisena.

Kuva 43. E- ja F-osan kokoamanäyte mustasta liimasta (ASB11) ei sisällä asbestia. Muut näytteet mustasta liimasta sisälsi asbestia ja on mahdollista, että tämäkin liima on asbestipitoista ja näytteenotossa on osuttu kohtaan, jossa asbestia ei ole. Käsitellään kohteen kaikki mustat liimat asbestipitoisena.

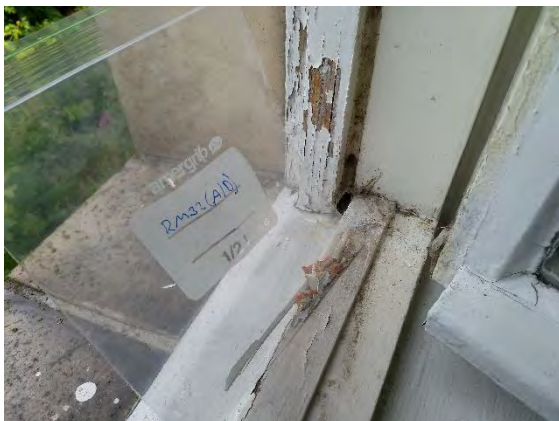
Raskasmetallipitoisuuden ohjearvot ylittyivät noin puolessa otetuista näytteistä. Näytteestä riippuen raskasmetallipitoisuuksista ylittyivät lyijy, sinkki, vanadiini, kadmium ja koboltti. Lyijypitoisuus ylittyi analyysitulosten mukaan ikkuna- ja ovi-maalissa, vesikaton maalissa sekä 1. kerroksen beigessä seinämaalissa.

Kuva 49. Kokoamanäyte ikkunamaalista ja tilan 2039 ovimaalista (RM32).

Materiaalit, jossa lyijypitoisuuden raja-arvot ylittyvät, tulee purettaessa käsitellä ja hävittää vaarallisena jätteenä. Niiden materiaalien osalta, joiden näytteissä ylittyivät muut raskasmetallit kuin lyijy (näytteet RM32, 33, 35, 36, 39, 40, 45 ja 47) tulee ottaa yhteyttä paikalliseen jäteviranomaiseen ennen jätteen loppusijoitusta. Jäteluokitukset on esitetty liitteessä 3.

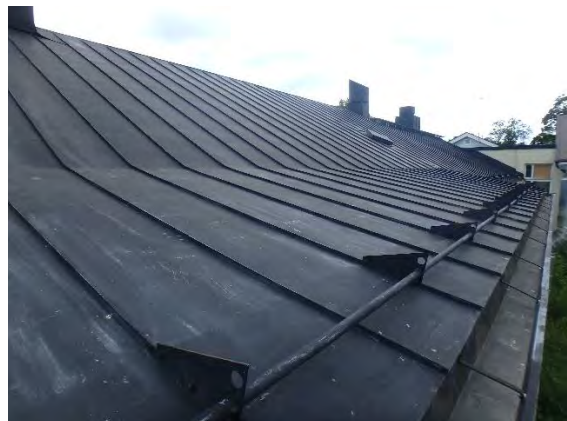
Kuva 50. Kokoamanäyte vesikattomaalista (RM33).

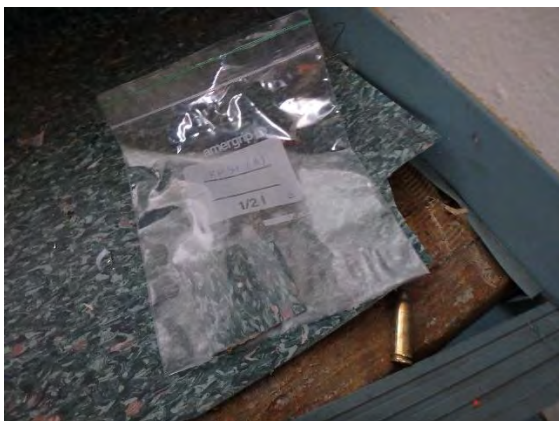
Kuva 51. Näyte porrashuoneen B muovimaalasta (RM34).

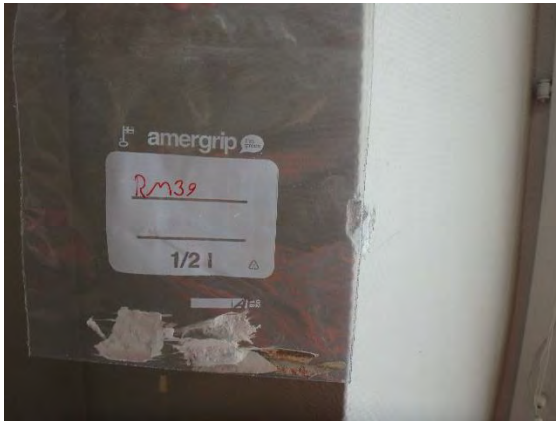
Kuva 55. Kokoamanäyte seinämaalista (RM39).

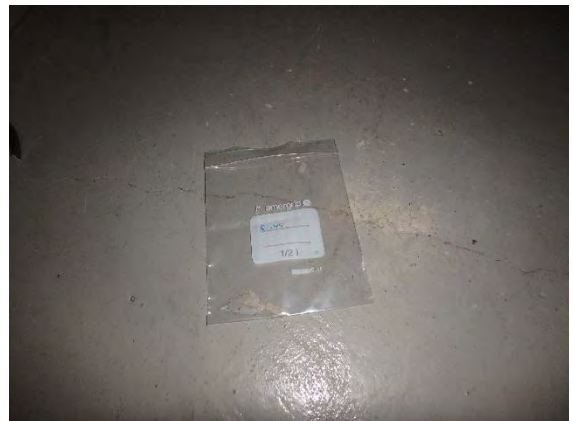
Kuva 58. Näyte arkiston lattiamaalista (RM44).

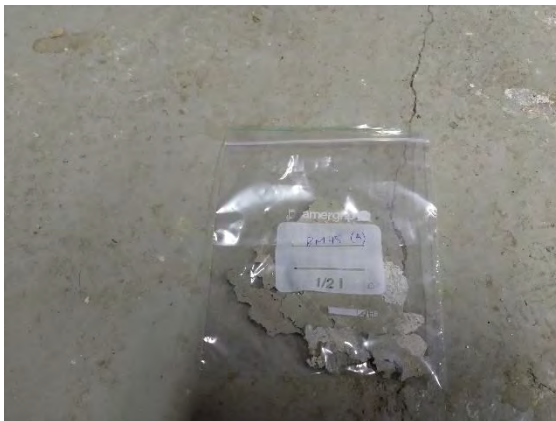
Kuva 59. Näyte kellarin lattiamaalista (RM45).

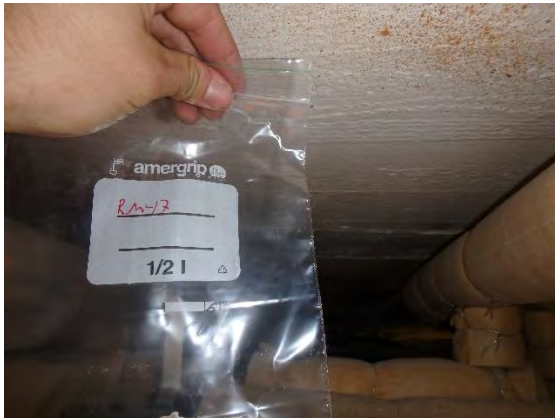
Kuva 61. Näyte kattomaalista (RM47).

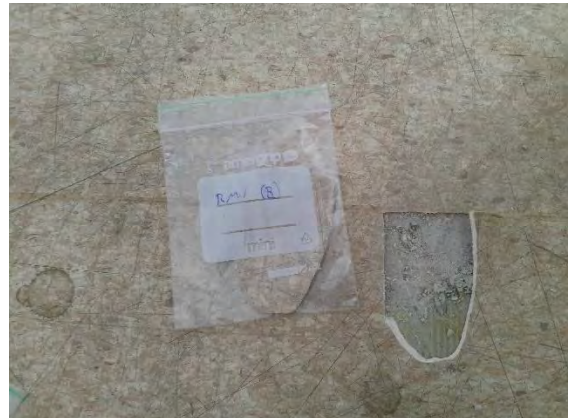
| Näyte | Näytetiedot | Lyijy | Muut raskasmetallit |
|---|---|---|---|
| RM1 | Beige muovimatto, huone 1009 | alle vaarallisen jätteen raja-arvon | normaalirajoissa oleva pitoisuus |

Kuva 63. Näyte muovimatosta (RM1).

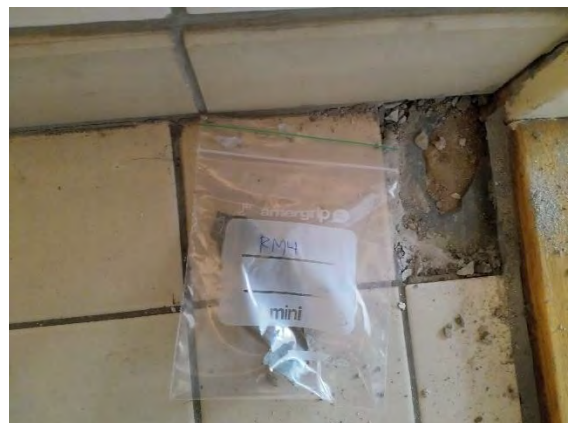
| Näyte | Näytetiedot | Lyijy | Muut raskasmetallit |
|---|---|---|---|
| RM4 | Klinkkerin alla oleva vanha wc:n muovimatto | yli vaarallisen jätteen raja-arvon | ohjearvot ylittävä pitoisuus |

B-osasta otetuista näytteistä raskasmetallipitoisuuden ohjearvot ylittyivät neljässä otetussa näytteessä. Näytteestä riippuen raskasmetallipitoisuuksista ylittyivät lyijy, sinkki ja kadmium. Lyijypitoisuus ylittyi analyysitulosten mukaan julkisivuelementtien saumamassassa ( $18000 \pm 170$  mg/kg vaarallisen jätteen raja-arvon ollessa 1500 mg/kg) sekä wc:n lattialaatoituksen alla olevassa vanhassa muovimatossa ( $2300 \pm 50$  mg/kg).

Kuva 65. Näyte lattialaatoituksen alta paljastuneesta vanhasta muovimatosta (RM4).

Materiaalit, jossa lyijypitoisuuden raja-arvot ylittyvät, tulee purettaessa käsitellä ja hävittää vaarallisena jätteenä. Niiden materiaalien osalta, joiden näytteissä ylittyivät muut raskasmetallit kuin lyijy (näytteet RM2, 4 ja 5) tulee ottaa yhteyttä paikalliseen jäteviranomaiseen ennen jätteen loppusijoitusta. Jäteluokitukset on esitetty liitteessä 3.

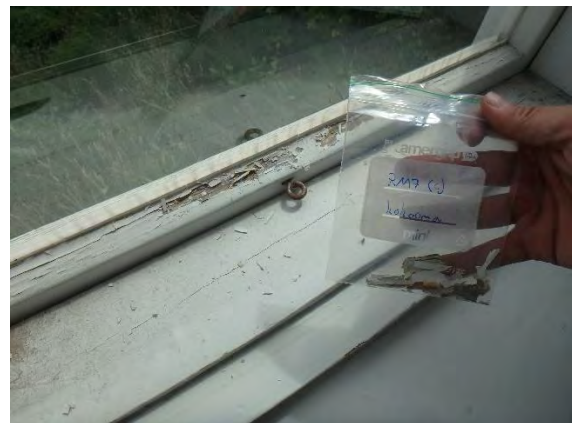
| Näyte | Näytetiedot | Lyijy | Muut raskasmetallit |
|---|---|---|---|
| RM7 | Ikkunamaali, kokoama | yli vaarallisen jätteen raja-arvon | ohjearvot ylittävä pitoisuus |

Kuva 68. Kokoamanäyte ikkunamaalista (RM7).

Materiaalit, jossa lyijypitoisuuden raja-arvot ylittyvät, tulee purettaessa käsitellä ja hävittää vaarallisena jätteenä. Niiden näytteiden osalta, joissa ylittyivät muut raskasmetallit kuin lyijy, tulee ottaa yhteyttä paikalliseen jäteviranomaiseen ennen jätteen loppusijoitusta. Jäteluokitukset on esitetty liitteessä 3.

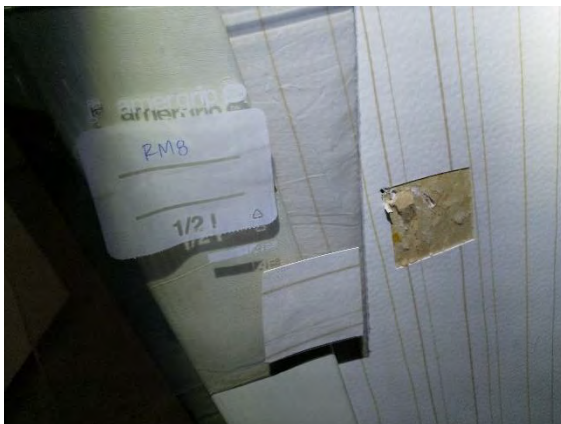
| Näyte | Näytetiedot | Lyijy | Muut raskasmetallit |
|---|---|---|---|
| RM8 | Wc:n muovitapetti | yli vaarallisen jätteen raja-arvon | alle vaarallisen jätteen raja-arvon |

Kuva 69. Näyte wc-tilojen muovitapetista (RM8).

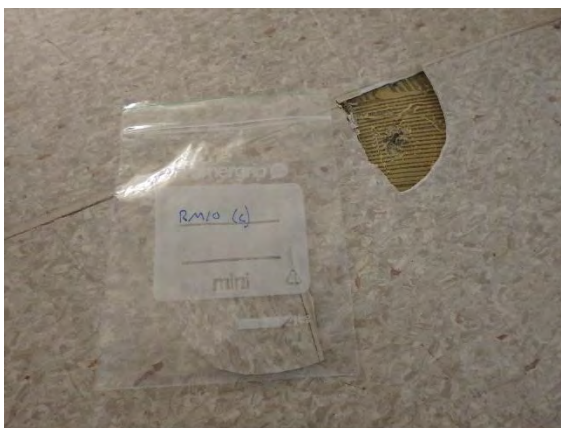
| Näyte | Näytetiedot | Lyijy | Muut raskasmetallit |
|---|---|---|---|
| RM10 | Lattian muovimatto (käytävä & huoneet) | alle vaarallisen jätteen raja-arvon | alle vaarallisen jätteen raja-arvon |

Kuva 71. Näyte lattian muovimatosta (RM10).

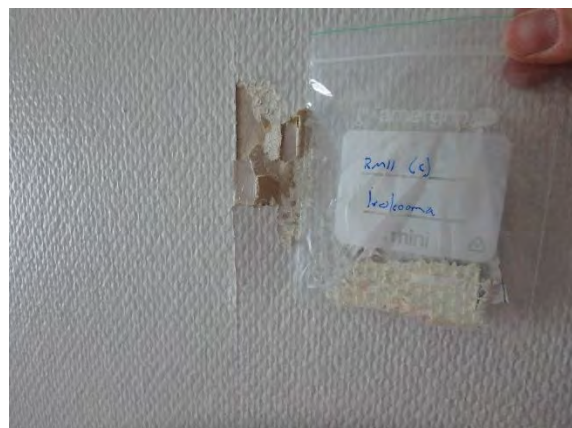
| Näyte | Näytetiedot | Lyijy | Muut raskasmetallit |
|---|---|---|---|
| RM11 | Seinämaali, kokoama | alle vaarallisen jätteen raja-arvon | ohjearvot ylittävä pitoisuus |

Kuva 72. Kokoamanäyte seinämaalista (RM11).

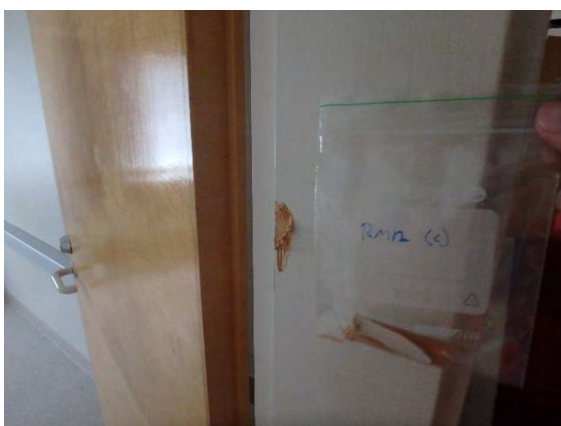
| Näyte | Näytetiedot | Lyijy | Muut raskasmetallit |
|---|---|---|---|
| RM12 | Väliovien karmien maali, valkoinen, kokoama | alle vaarallisen jätteen raja-arvon | alle vaarallisen jätteen raja-arvon |

Kuva 73. Näyte ovenkarmin maalista (RM12).

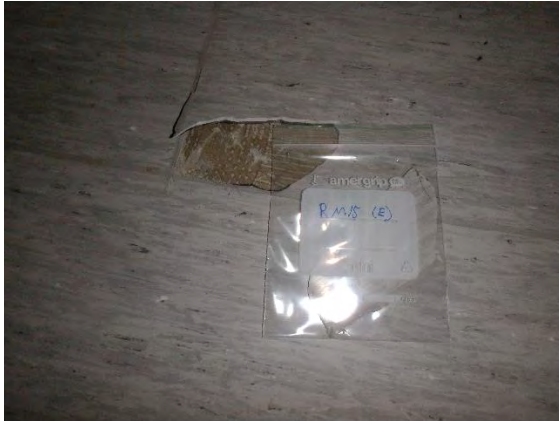
| Näyte | Näytetiedot | Lyijy | Muut raskasmetallit |
|---|---|---|---|
| RM15 | Sininen muovimatto, tila 2109 | alle vaarallisen jätteen raja-arvon | alle vaarallisen jätteen raja-arvon |

Kuva 76. Näyte muovimatosta (RM15).

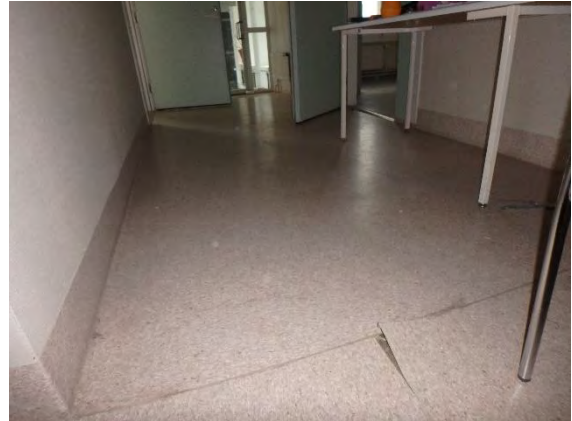
| Näyte | Näytetiedot | Lyijy | Muut raskasmetallit |
|---|---|---|---|
| RM16 | Beige muovimatto, käytävä ja huoneet | alle vaarallisen jätteen raja-arvon | alle vaarallisen jätteen raja-arvon |

Kuva 77. Näyte muovimatosta (RM16).

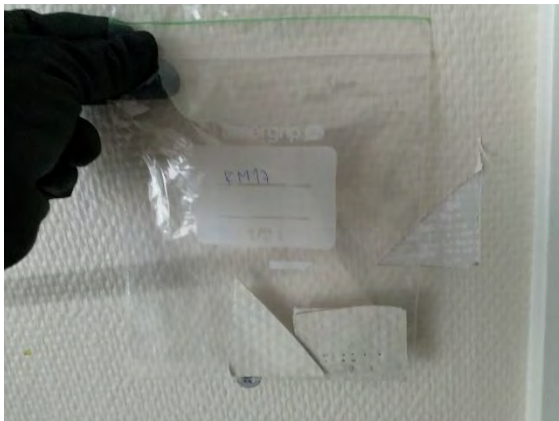
| Näyte | Näytetiedot | Lyijy | Muut raskasmetallit |
|---|---|---|---|
| RM17 | Beige seinämaali, käytävä ja huoneet, kokoama | alle vaarallisen jätteen raja-arvon | ohjearvot ylittävä pitoisuus |

Kuva 78. Kokoamanäyte seinämaalista (RM17).

Materiaalit, jossa lyijypitoisuuden raja-arvot ylittyvät, tulee purettaessa käsitellä ja hävittää vaarallisena jätteenä. Niiden näytteiden osalta, joissa ylittyivät muut raskasmetallit kuin lyijy, tulee ottaa yhteyttä paikalliseen jäteviranomaiseen ennen jätteen loppusijoitusta. Jäteluokitukset on esitetty liitteessä 3.

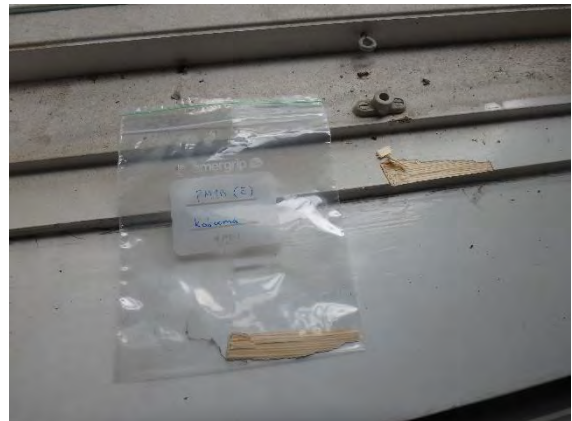
| Näyte | Näytetiedot | Lyijy | Muut raskasmetallit |
|---|---|---|---|
| RM18 | Ikkunamaali, kokoama | alle vaarallisen jätteen raja-arvon | ohjearvot ylittävä pitoisuus |

Kuva 79. Kokoamanäyte ikkunamaalista (RM18).

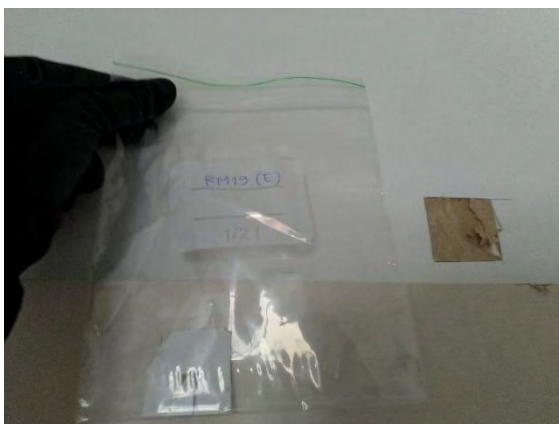
| Näyte | Näytetiedot | Lyijy | Muut raskasmetallit |
|---|---|---|---|
| RM19 | Valkoinen seinä-/kattomaali | alle vaarallisen jätteen raja-arvon | alle vaarallisen jätteen raja-arvon |

Kuva 80. Kokoamanäyte seinämaalista (RM19).

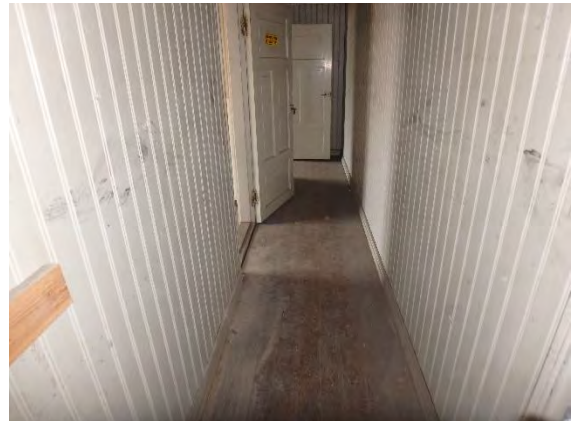
Kuva 83. Kokoamanäyte seinä- ja kattopaneelin maalista (RM22).

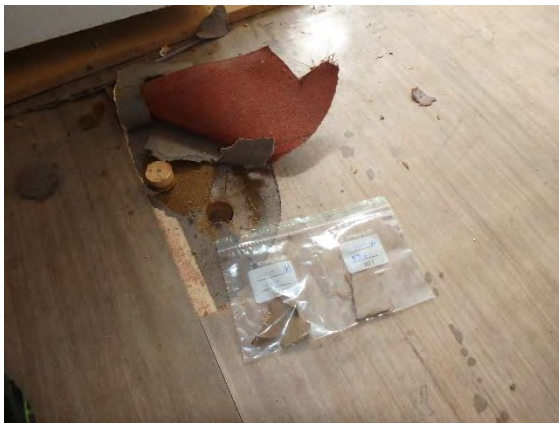
Kuva 84. Näyte kahdesta päällekkäisestä linoleumista (RM23 ja 24).

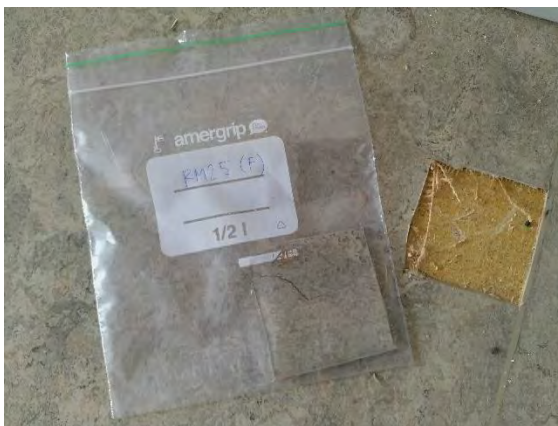
Kuva 85. Näyte huone- ja käytävätilojen lino-leumista (RM25).

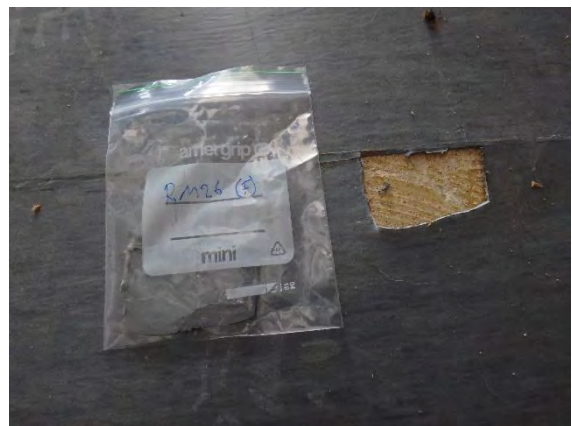
Kuva 86. Näyte muovimatosta (RM26).

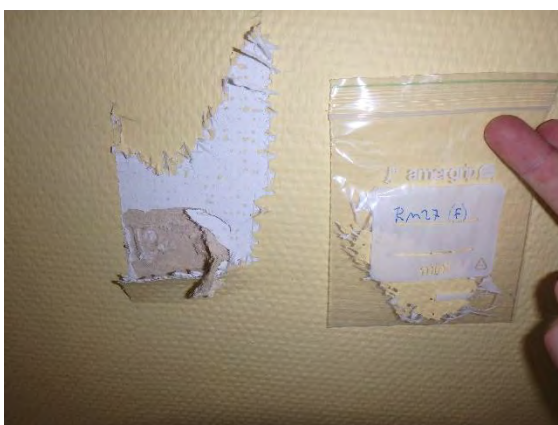
Kuva 87. Kokoamanäyte seinämaalista (RM27).

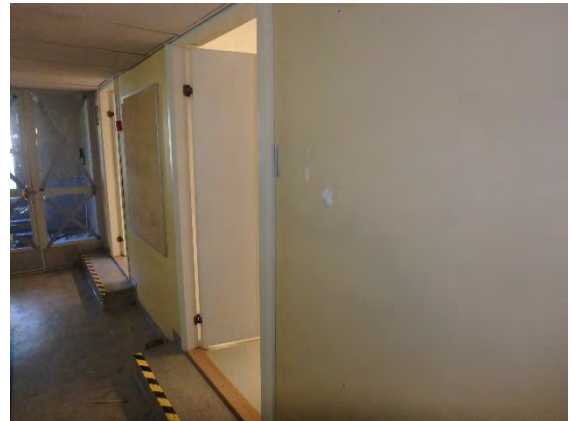
Kuva 90. Kokoamanäyte seinämaalista (RM37).

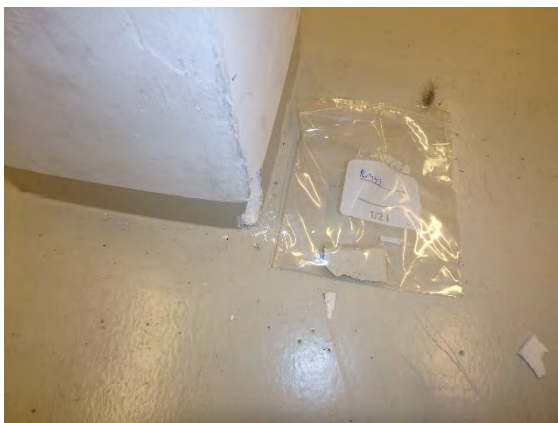
Kuva 91. Näyte lattiamaalista (RM43).

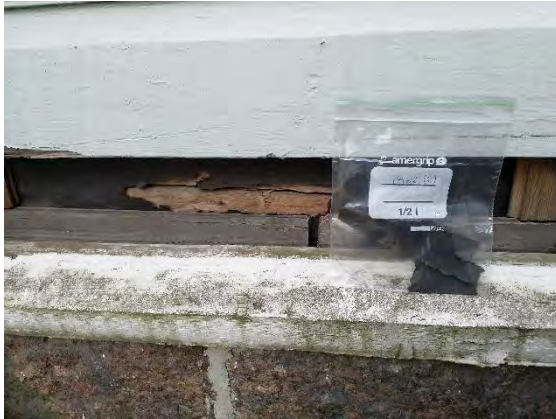
Näytteessä PAH2 (ulkoseinän tervapaperi) PAH-yhdisteitä esiintyi 25000 mg/kg (raja-arvo 200 mg/kg). Tervapaperi tulee käsitellä ja hävittää vaarallisena jätteenä. Ohjeita PAH-pitoisen materiaalin käsittelyyn löytyy Ratu-kortista 82-0381.

Kuva 96. Näyte ulkoseinän tervapaperista (PAH2).
